MEMORIA DE IMPACTO PATRIMONIAL DE LA CHIMENEA SANTA FAZ DE ASPE.

Municipio: ASPE.
Promotor: ELIT ALIQUAM SL.
Arquitecto: Manuel Martínez Rey.
Expediente: A-2019-0721. SERVEI TERRITORIAL DE CULTURA I ESPORT D'ALACANT.

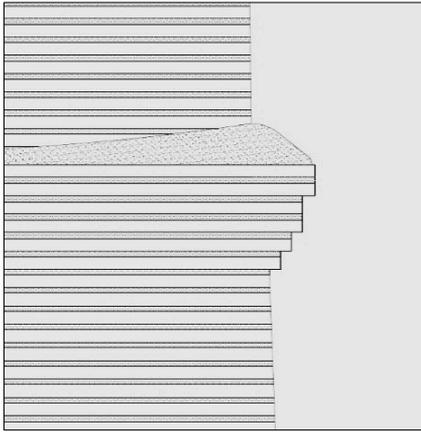
Por encima de la cornisa existe un conglomerado de mortero de cal, de forma amorfa, cuyo objetivo es alejar el agua de lluvia del encuentro fuste-cornisa.

Fig nº 20. Detalle de la cornisa de la base.

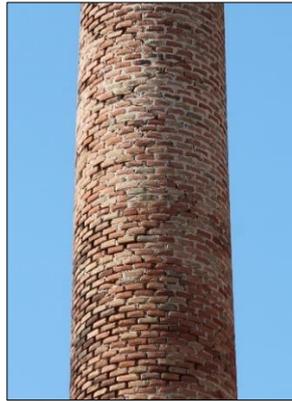
Fig nº 25

En el fuste se concentran las patologías más relevantes y preocupantes de la chimenea Santa Faz, fisuración (fig nº 25) y desplome (fig nº 26). Serán descritas y analizadas en el apartado 4.4.

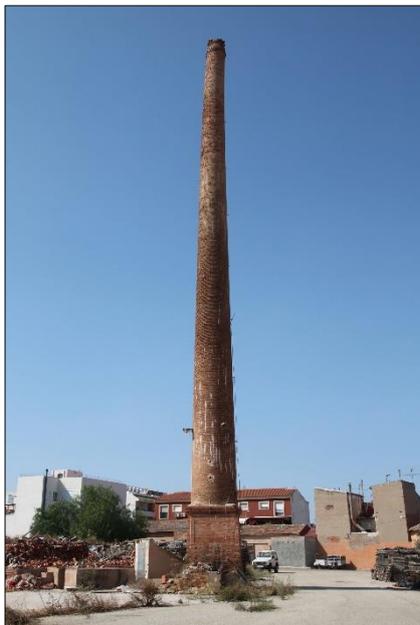
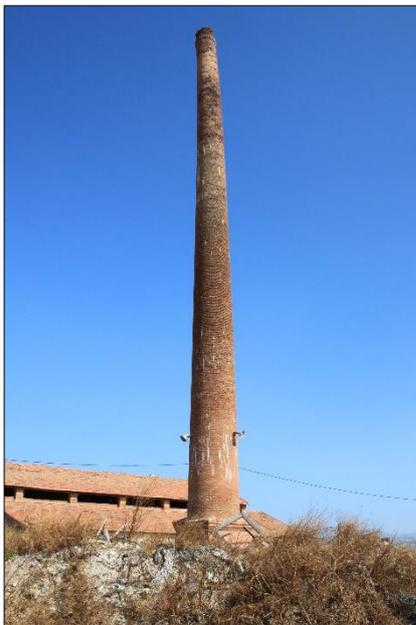
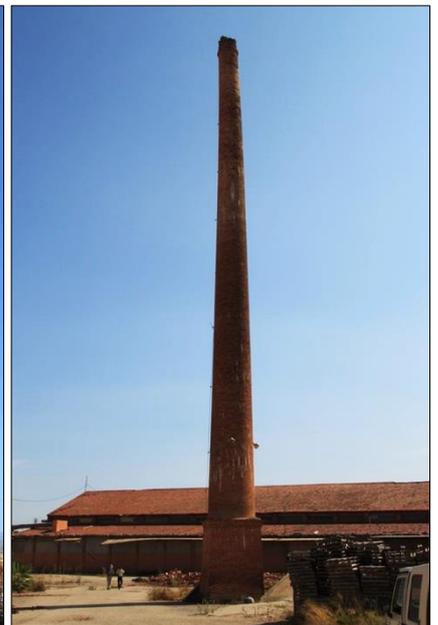
El desplome observado alcanza una dimensión de 0,42 m hacia el NO, es decir, valor de desplome próximo a $h/125$. Dicho valor de desplome, en situación de servicio y sin efecto de la acción sísmica, es el valor límite recomendado por el Eurocódigo 8 ($h/125$) para el caso de acciones sísmicas⁵. Este hecho, pone de manifiesto la escasa reserva elástica de la estructura debido a la presencia del desplome inicial y el elevado riesgo de caída de la misma en caso de generarse una acción sísmica en su situación actual (aceleración sísmica básica en Aspe: $a_b = 0,13g$).

Al riesgo de colapso estructural derivado del desplome del fuste más la acción del sismo, se une su deficiente estado de conservación. Por un lado, existe fisuración y agrietamiento que agravan el comportamiento de la chimenea por desplome y por otro lado existen pérdidas del mortero de cal, con desprendimientos en llagas y tendeles, siendo especialmente preocupante la situación existente en las hiladas de borde de la corona. Sin una actuación de rehabilitación en estas materias, queda comprometida la durabilidad de la chimenea.

Fig nº 29 Desplome desde el Este.

Fig nº 30 Desplome desde el Sur Oeste.

Fig nº 31 Desplome desde el Oeste.

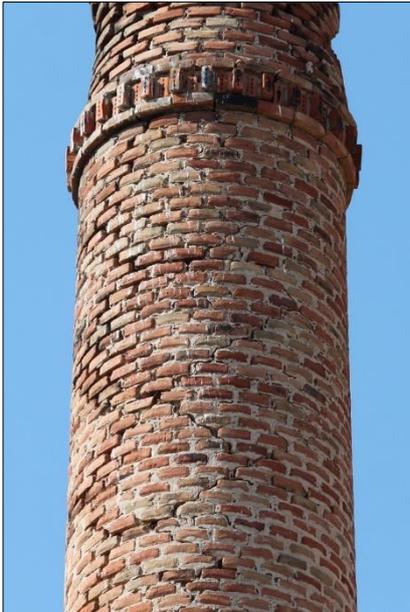
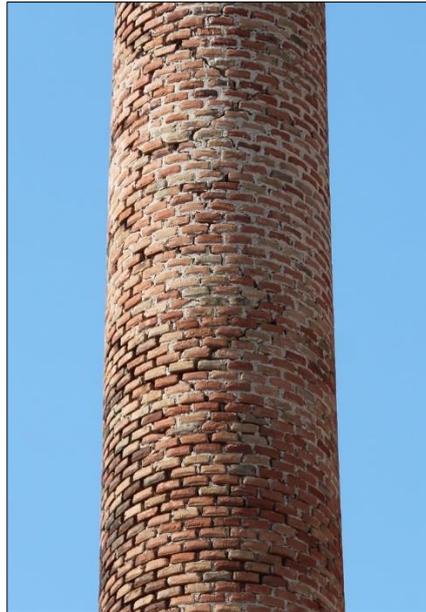
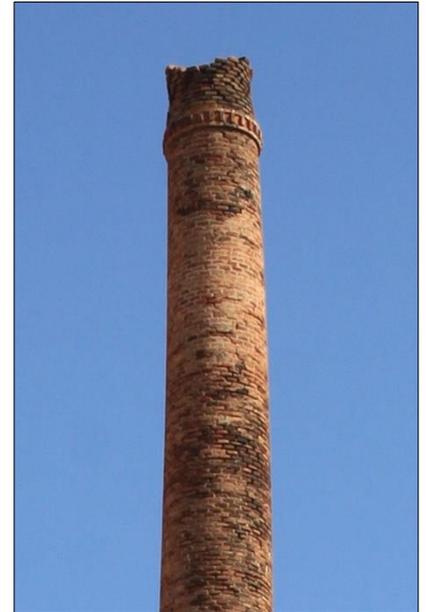
En la fachada SE del fuste existe fisuración y agrietamiento en la envolvente de ladrillo. Esa fachada, sometida a flexión por causa del desplome, presenta una sucesión de grietas en las juntas del mortero de cal, con traza de rombos consecutivos en vertical que recorre el tercio superior del fuste, alcanzando la imposta de la corona (figs 33 y 34). No se conoce si el agrietamiento traspasa el grosor total de la fábrica de ladrillo (cuñas) o si por el contrario solamente afecta a la rosca exterior. En la fachada SO también existen grietas en el tercio superior del fuste. En este caso se trata de grietas en las juntas del mortero de cal, de traza vertical (fig nº 35), probablemente causado por dilataciones de origen térmico⁶.

Fig nº 33 Imagen desde el Este.

Fig nº 34 Imagen desde el Este.

Fig nº 35 Imagen desde el SO.

La acción rehabilitadora en materia de agrietamiento es imprescindible y debe ser objeto de proyecto técnico de rehabilitación, junto al resto de patologías. Por un lado y tras los ensayos y evaluación, deben reponerse las juntas vaciadas y las alteradas químicamente, mediante un mortero técnico de cal de precisa dosificación. Por otro lado, debe actuarse en los pates de hierro para eliminar su proceso de oxidación y, por último, debe calcularse y disponerse una armadura de acero interior al fuste, a modo de encamisado, o exterior al fuste, a modo de anillado⁷ que permita un cierto comportamiento elástico del mismo, especialmente frente a las acciones sísmicas.

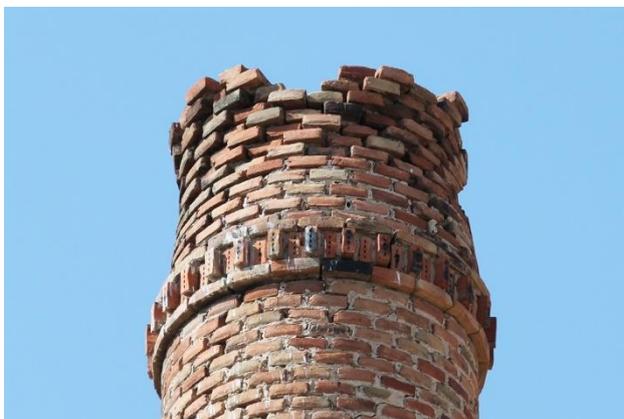
Caso diferente es el desmoronamiento ocurrido en la corona (fig nº 36). Según testimonios de los dueños, el desmoronamiento que se aprecia en la corona se debe a la acción de un rayo. Es muy probable que así sea, ya que existen indicios compatibles con esa afirmación, como es el cable de puesta a tierra, cortado a mitad de chimenea (fig nº 38). Independientemente de la causa del desmoronamiento inicial, el borde libre de la corona presenta un perfil irregular por caída de numerosas piezas de ladrillo aplanillado, con riesgo de caída de alguna pieza más. Ese borde superior carece de elemento rigidizador, el denominado bordón, que actúa como zuncho rigidizador de borde, siendo por ello inestable. La rehabilitación de la corona es imprescindible y urgente.

Fig nº 36 Desmoronamiento en corona.

Se carece de imágenes sobre la configuración inicial de la corona previas a la acción del rayo. En caso de rehabilitación, el proyecto técnico debe analizar esta circunstancia y proyectar la restitución formal del remate de la corona.

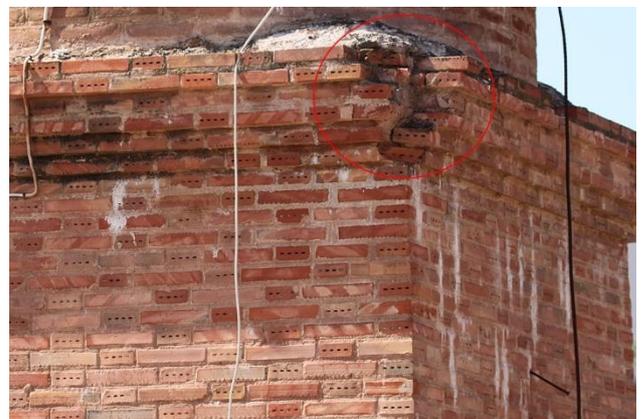
Fig nº 37 Desmoronamiento en cornisa de la base.

- Cornisa de la base. Recomposición con ladrillo y mortero de cal originales de la esquina NE desmoronada por impacto.
- Grapado de grietas de traza romboidal y vertical.
- Anillado exterior en fuste o encamisado metálico interior, según prescripción proyectual.
- Reconstrucción de corona en bordón de remate y boquilla.

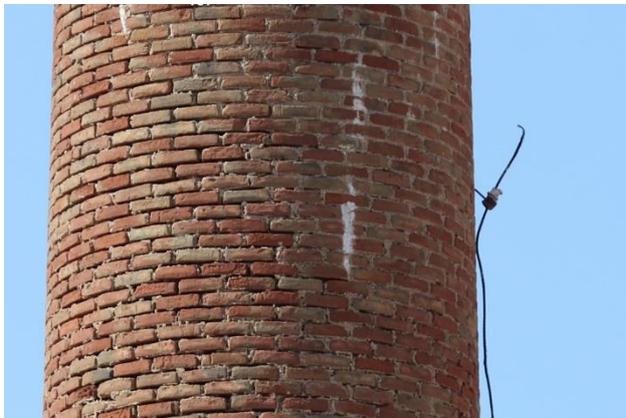
El pararrayos se encuentra sin uso por causa de la rotura del cable de acero de puesta a tierra y del mástil con el pararrayos. Según testimonio de los propietarios, la rotura se produjo durante una tormenta por una fuerte descarga de rayo.

Fig nº 38 Aislador y fin de cable de puesta a tierra.

La acción rehabilitadora del pararrayos es imprescindible. Deben retirarse los elementos presentes, aisladores, cable, etc y colocar un nuevo y completo sistema de pararrayos con arqueta enterrada, electrodos cobreados, tubo de protección, pletina conductora de cobre estañado, separadores, mástil y pararrayos tipo PDC según CTE SUA.

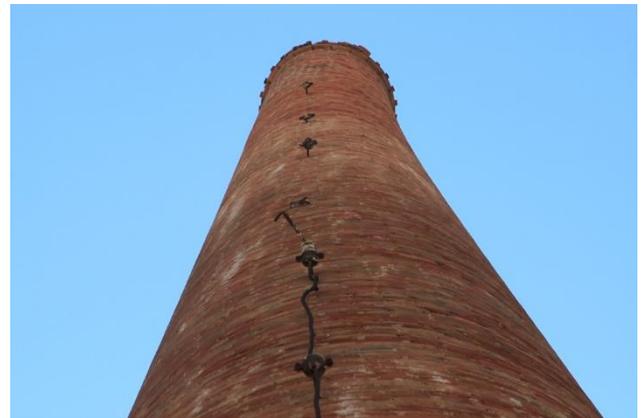
Fig nº 39 Traza de aisladores y cable de puesta a tierra.

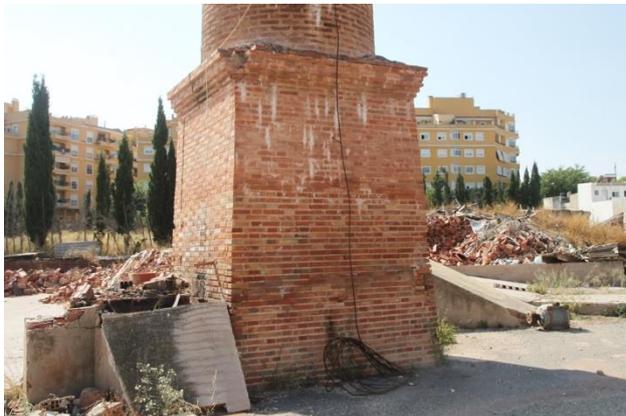
Fig nº 40 Cable de puesta a tierra sobre el terreno.
