# MEMORIA TÉCNICA

### ESTUDIO HIDROGEOLÓGICO-GEOTÉCNICO I.E.S. VILLA DE ASPE

Nombre del Centro: **I.E.S. VILLA DE ASPE**

Ubicación (Dirección): **C/ CANTAL DE ERAES, S/N - ASPE**

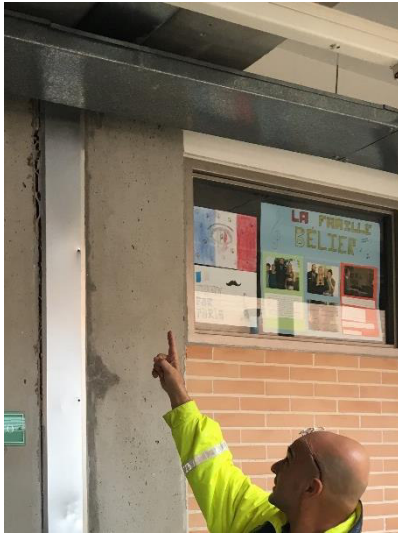
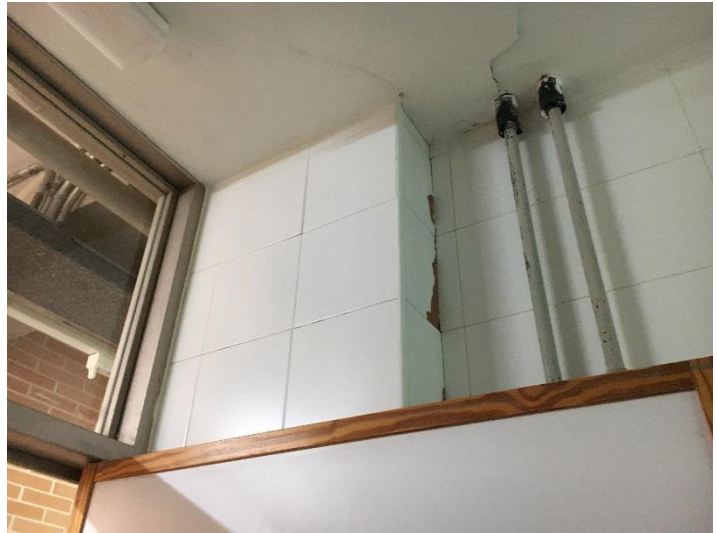
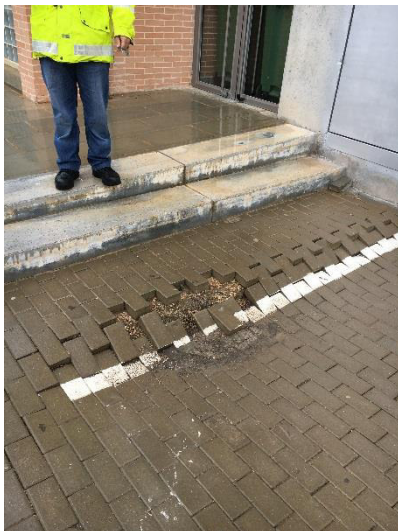
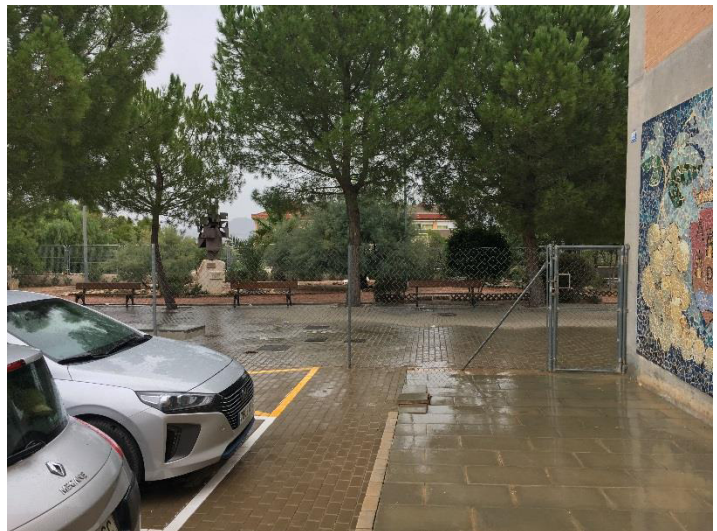
Documentamos gráficamente la visita al centro, incluyendo los daños detectados, tanto en las edificaciones existentes, como en las zonas exteriores, principalmente, las pistas.

Como se puede observar se encuentran grietas en muros y techos, desprendimientos de alicatados interiores, y abombamientos en pavimentaciones.

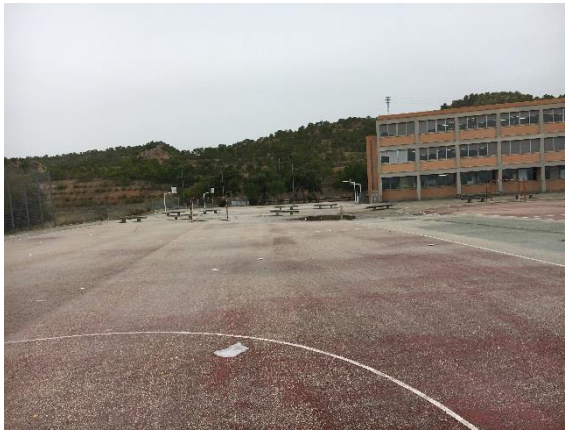
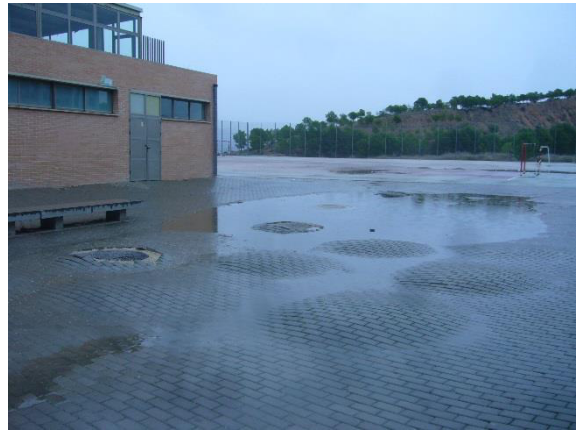
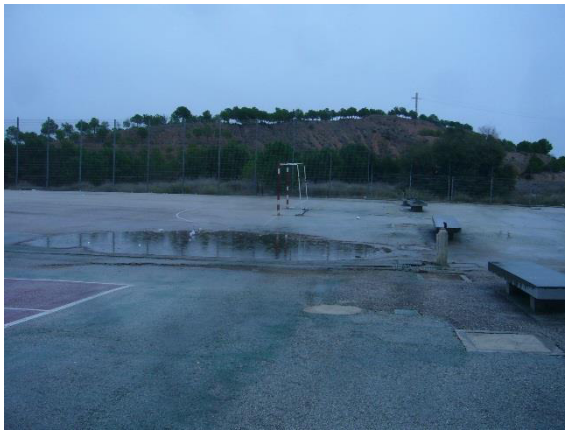
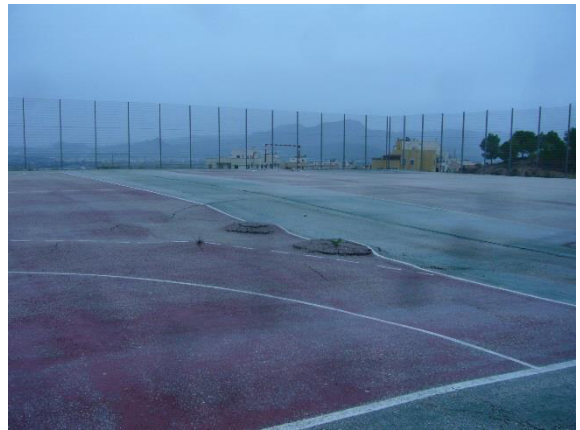
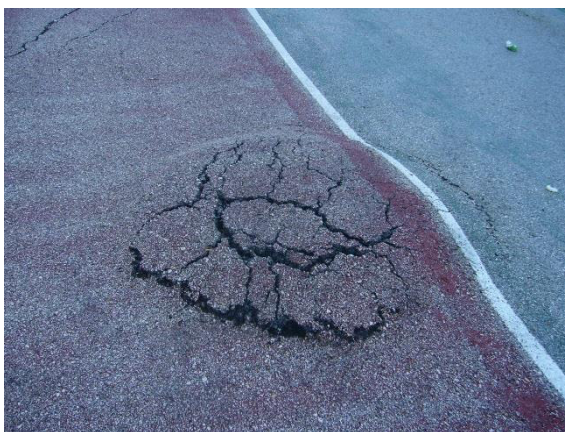
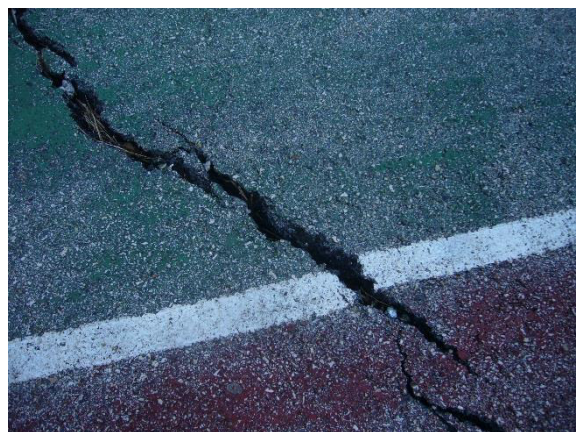
Respecto de las pistas deportivas, se puede observar que las incidencias dejan impracticables las mismas, ya que, las intervenciones realizadas en el proyecto de recalce del edificio y mejora de suelos de la urbanización, no funcionaron, y el terreno circundante a las columnas, se ha hundido, dejando resaltadas las mismas.
