## PATOLOGÍA - ESTUDIO GEOTÉCNICO

**OBRA: PATOLOGÍA EN EDIFICIO DE VIVIENDAS.**

**SITUACIÓN: C/ PRESBITERO LUIS DIEZ Nº1 Y Nº3**

**POBLACIÓN: ASPE (ALICANTE).**

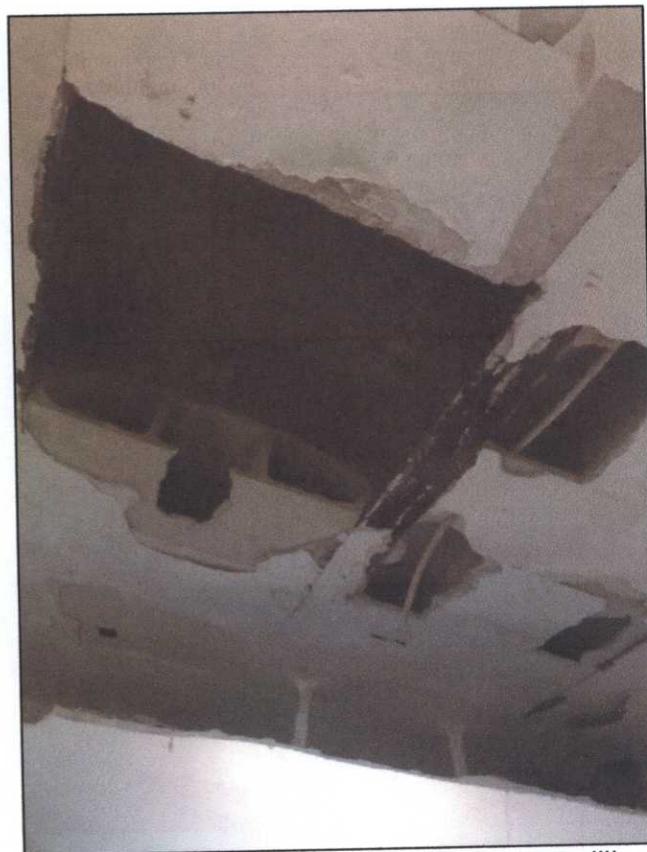
Las viguetas en general presentan un mal estado de conservación, signos de oxidación de la armadura y fisuras:

*imagen. forjado de viguetas y bovedilla.*

A la vista de estos resultados, se determina que el cemento empleado en la construcción de los forjados es cemento aluminoso, desvelando así una **patología por ALUMINOSIS** en este edificio.

Señalar que las viguetas que se encuentran afectadas son las ubicadas en la segunda planta, afectadas por las filtraciones detectadas en la cubierta del inmueble.

En la planta baja detectan viguetas en mal estado, coincidiendo su ubicación con la de bajantes del sistema de saneamiento con fugas.

En resumen, se detecta coincidencia de afección a las viguetas con las filtraciones de agua de cubierta y las fugas en el sistema de saneamiento. Se observan un total de 5 viguetas en mal estado en la planta baja del inmueble con nº 1, y un total de 3 viguetas en el nº3 de la calle Presbítero Luis Diez.

Las viguetas se sustituirán por viguetas metálicas.

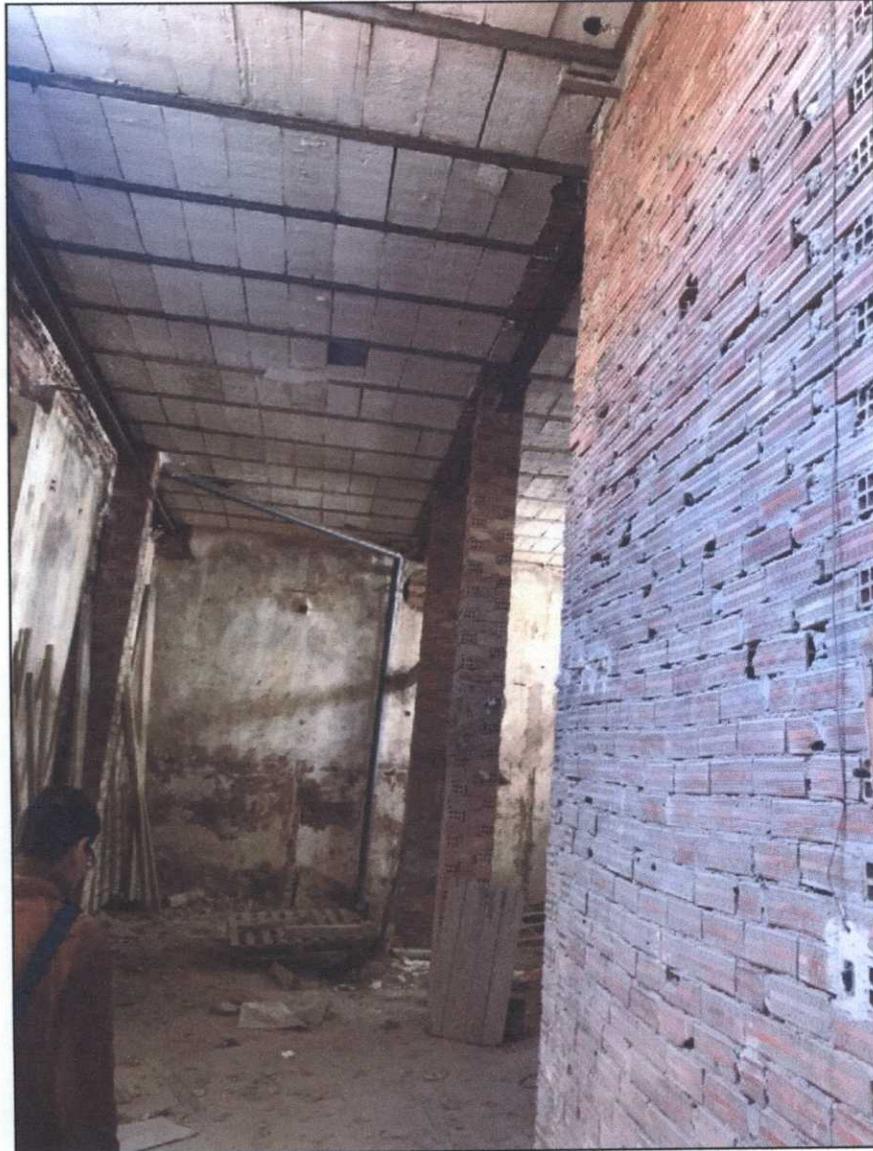
- Los pilares están contruidos con fábrica de ladrillo.
- Las figas y viguetas son de hormigón armado.
- El forjado está aligerado con bovedillas prefabricadas de yeso.
- Algunas vigas son de acero.
- Nos encontramos con la mayor parte de muros contruidos con obra de fábrica de ladrillo y alguno de roca.

*imagen. muros y pilares de fábrica de ladrillo*

Se aconseja reforzar todos los pilares de fábrica de ladrillo mediante perfiles metálicos y empresillado:

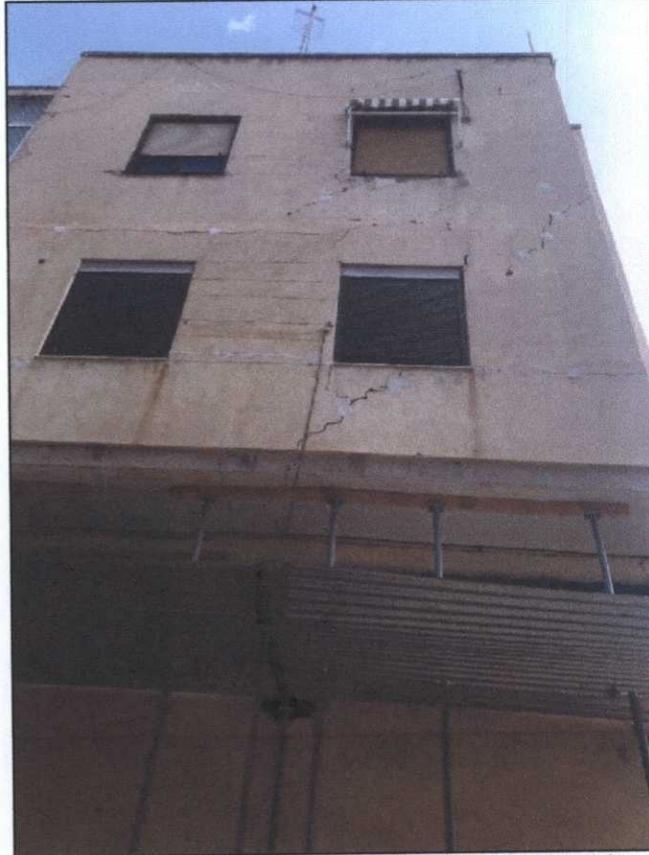
Se detectan multitud de fisuras en fachada:

*imagen. fachada principal del inmueble.*

Como se observa en la imagen, el edificio se encuentra apuntalado actualmente en diversos puntos.

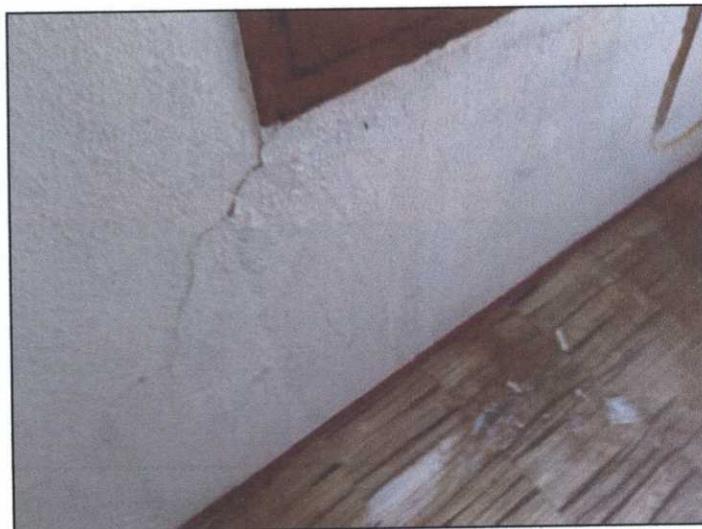
*imagen. fisuras en ventanas*

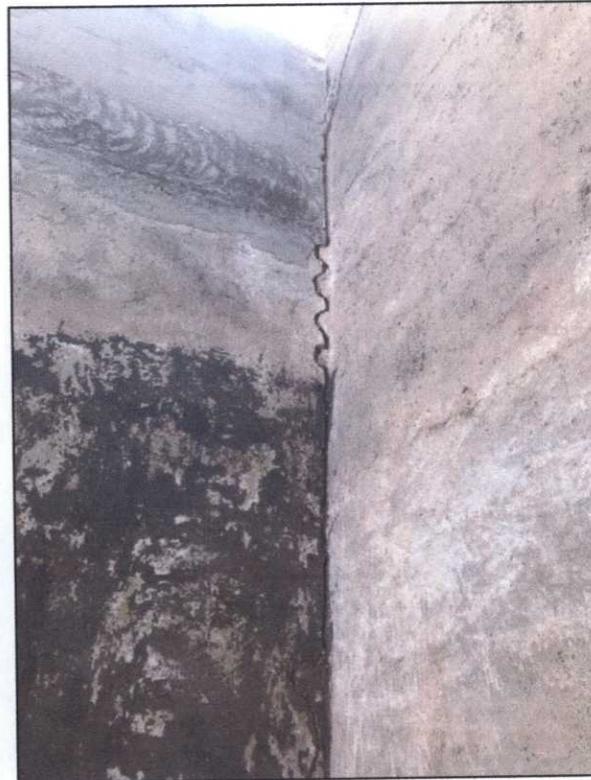
*imagen. grietas y fisuras en muros*

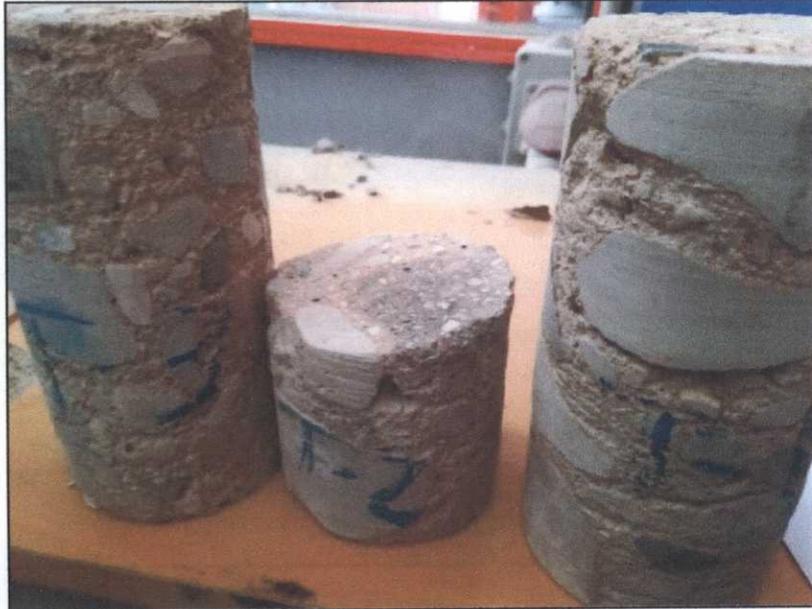
Zona	Nº muestra	Localización	Tensión de rotura (N/mm <sup>2</sup> )
Zapata	61/2018	Pilar 17	7,7
Zapata	757/2018	Pilar 6	4,5
zapata	757/2018	Pilar 12	3,8

*imagen. Testigos de cimentación*

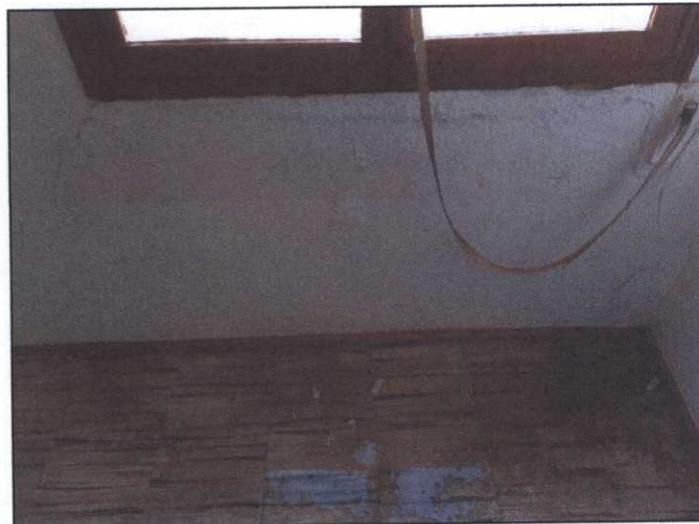
Se detectan filtraciones a los 15 minutos de iniciar la prueba:

*Imagen. Filtraciones de agua a través de ventana y fachada.*

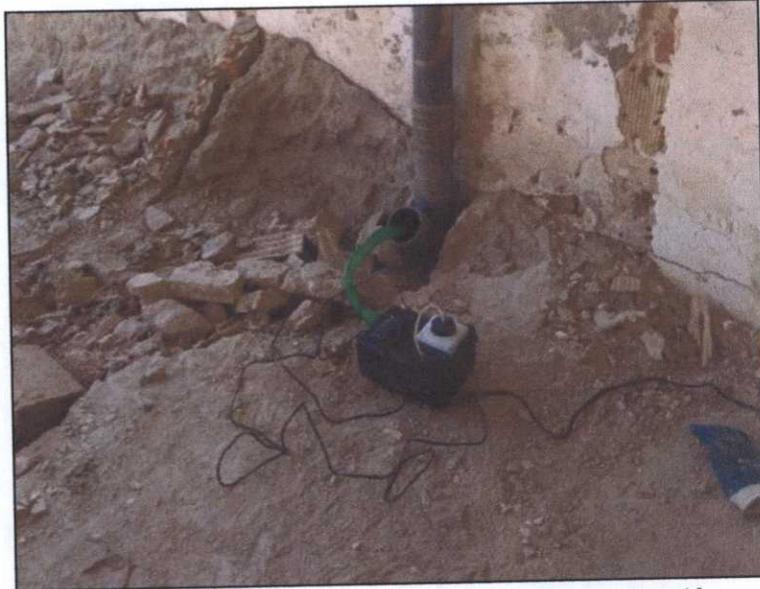
*imagen. prueba de servicio redes de evacuación.*

Se detectaron fugas en:

- Tramo 1. en almacén.
- Tramo 2. viviendas planta 1º.
- Tramo 3. vivienda planta 2º.

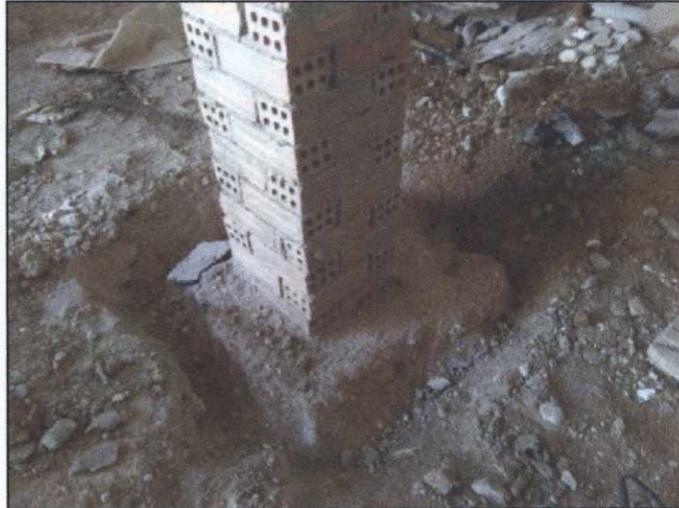
Tipo	Nº muestra	Ubicación	Dimensiones (cm)
Cata cimentación	1	zapata en pilar 17	90 x 90 x 85
Cata cimentación	2	Zapata en pilar 14	90 x 90 x 85
Cata cimentación	3	Zapata en pilar 12	90 x 90 x 85

*imagen. Cata en cimentación.*

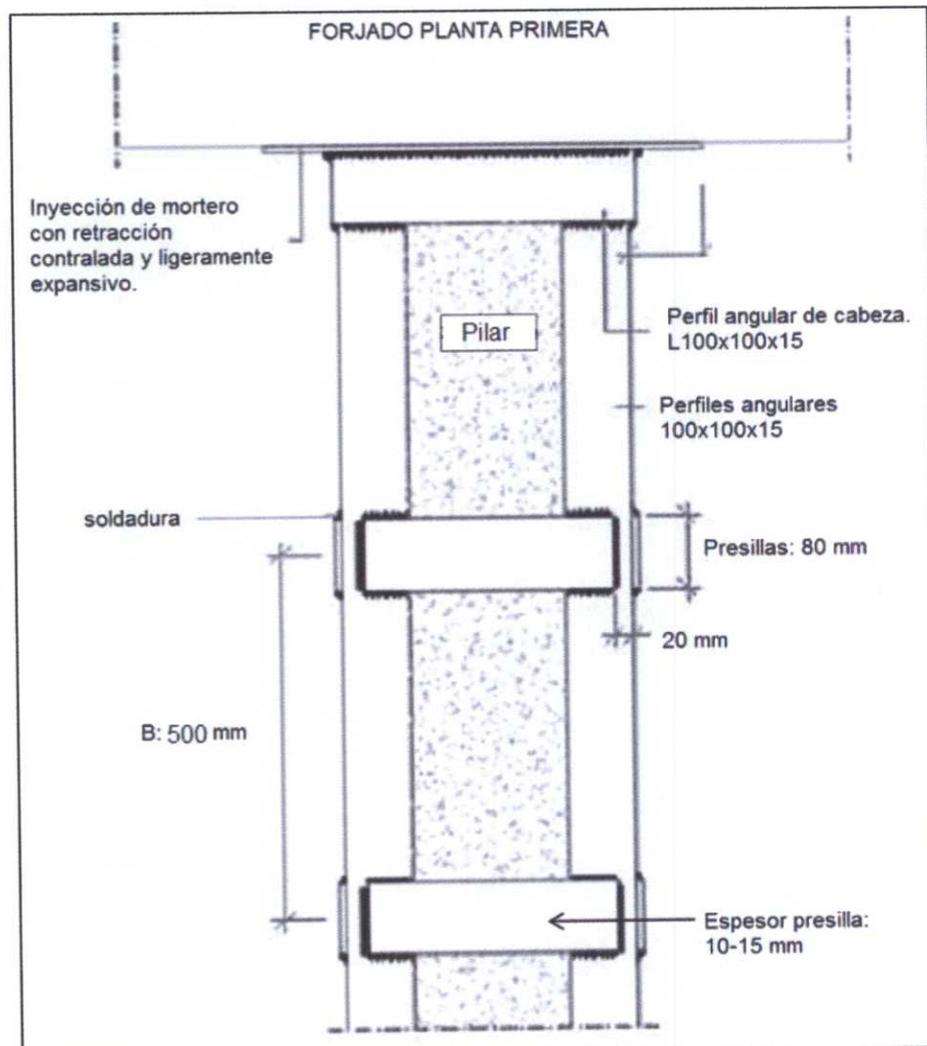
*imagen. Ejemplo de empresillado en pilares*

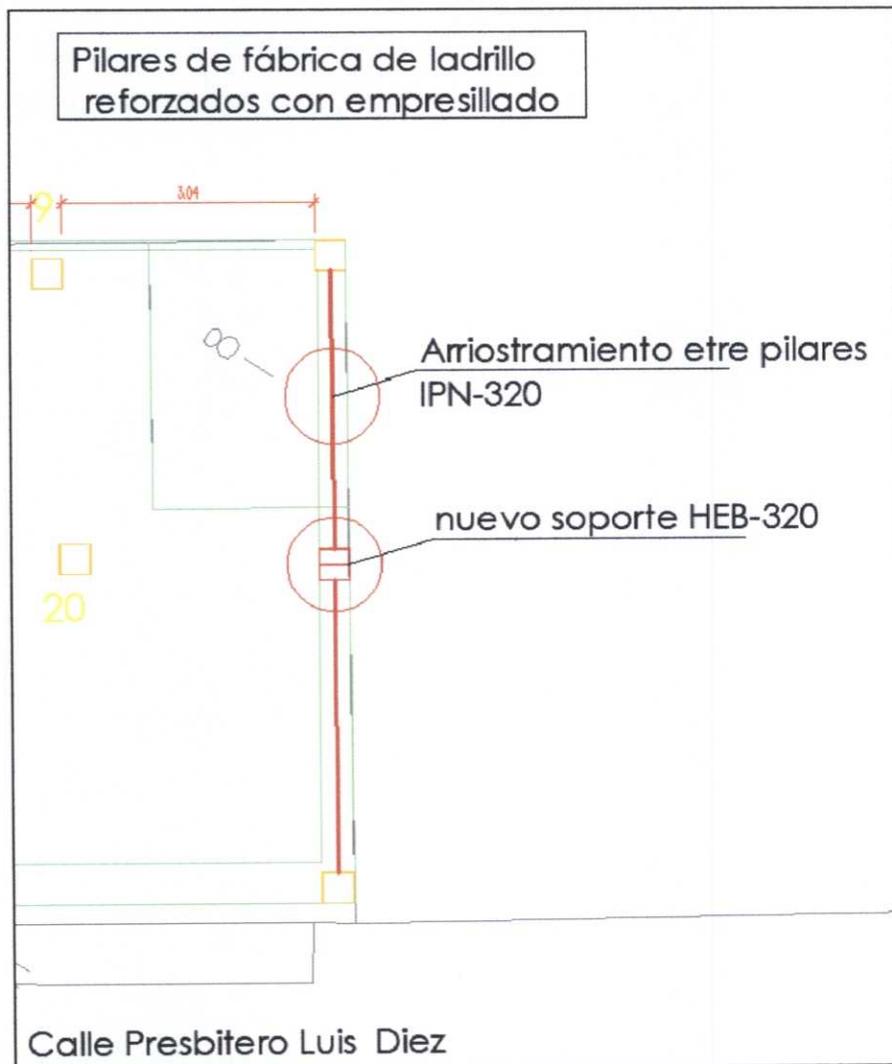
imagen. refuerzo mediante arriostramiento intermedio de fachada sureste.

La fachada sur del inmueble, sobre la que apoya un muro en mal estado, deberá reforzarse interiormente mediante un nuevo pilar intermedio compuesto por un soporte HEB-320
