## MEMORIA DE IMPACTO PATRIMONIAL DE LA CHIMENEA SANTA FAZ DE ASPE.

Municipio: ASPE.  
Promotor: ELIT ALIQUAM SL.  
Arquitecto: Manuel Martínez Rey.  
Expediente: A-2019-0721. SERVEI TERRITORIAL DE CULTURA I ESPORT D'ALACANT.

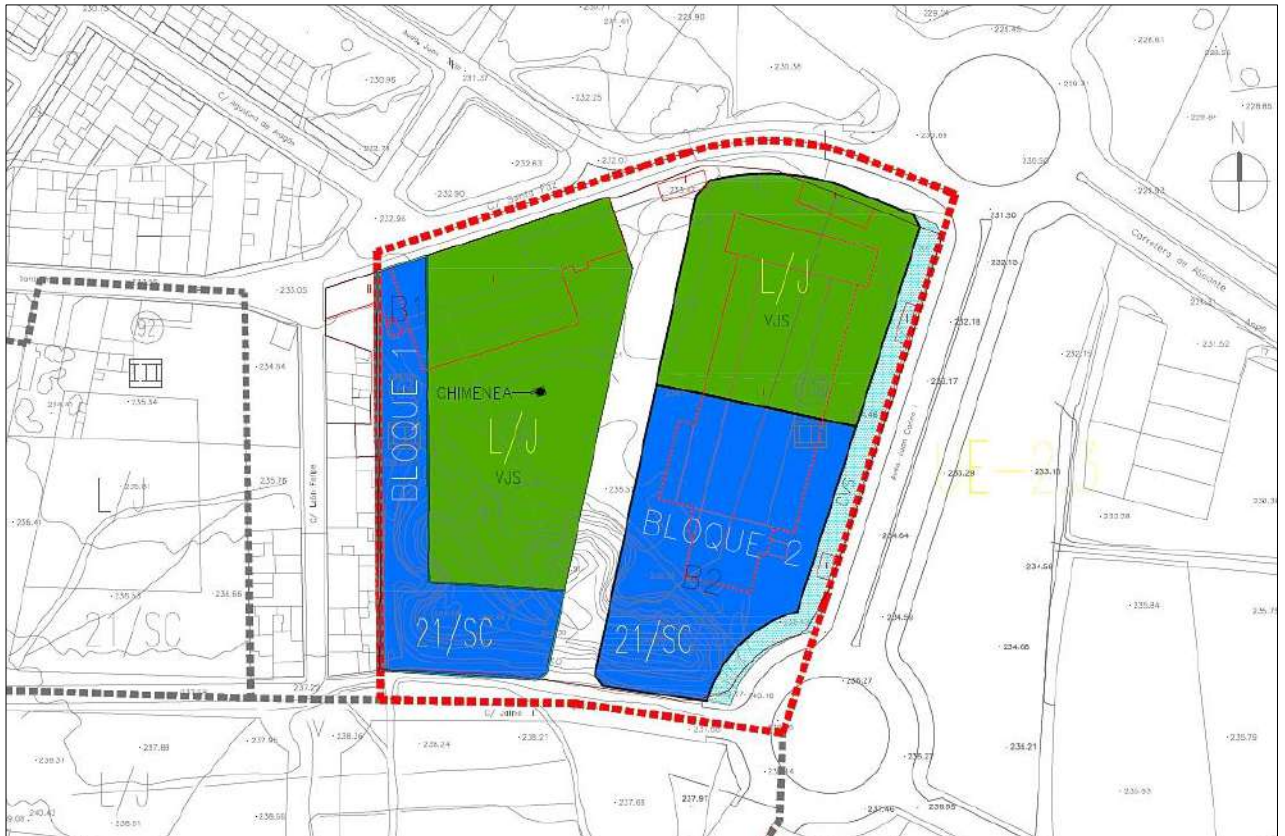
Fig nº 1.

En la imagen siguiente, Fig nº 1, se han superpuesto la ordenación urbanística propuesta en el Documento Inicial Estratégico y la planta catastral de la parcela, con señalamiento de la chimenea. Como se puede apreciar, el emplazamiento de la chimenea se encuentra en el interior de una de las dos zonas verdes proyectadas (códigos L/J VJS), facilitando por ello su conservación y rehabilitación si resultara conveniente, tanto definitiva como durante los períodos de obras correspondientes a la urbanización y edificación de la unidad de ejecución.

Plano de superposición de la ordenación urbanística propuesta y la planta catastral, con ubicación de la chimenea industrial en ZV.

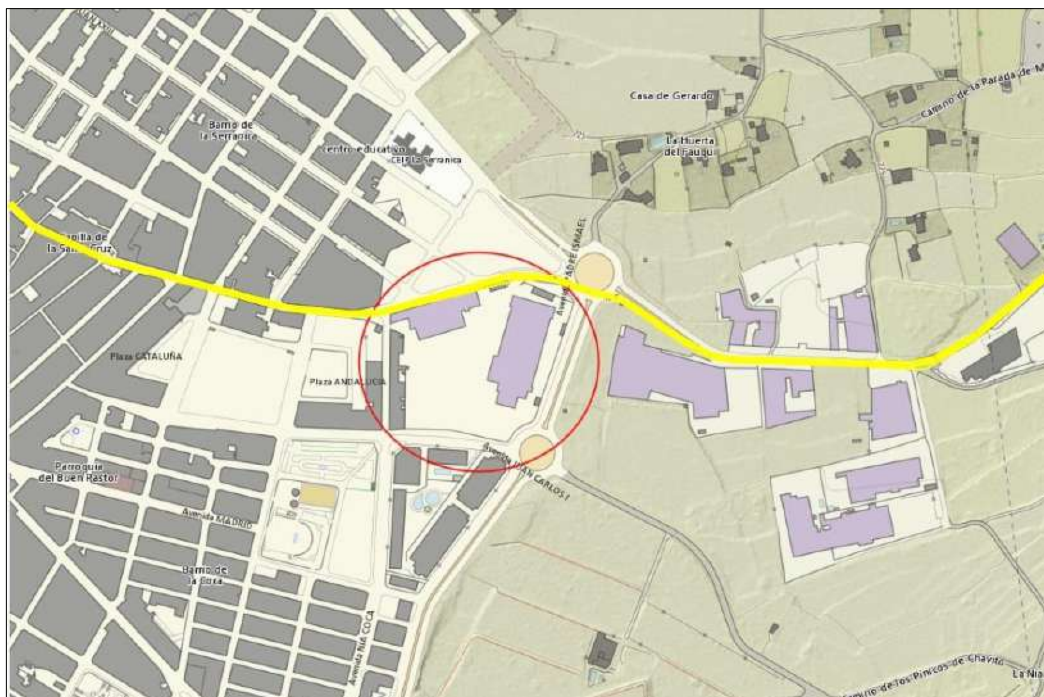
Fig nº 2. Trazado "probable" del Ramal de Alicante de la calzada romana Vía Augusta (en amarillo).  
Elaboración propia sobre la traza de visor.gva.es, con base del ICV.

La presumible traza de la Vía Augusta, Ramal de Alicante, en el linde con la UE-2.3 discurre por la C/ Santa Faz, calle totalmente urbanizada en la actualidad (véase Fig nº 2). Según el Plan Director, el tipo de calzada de la Vía Augusta en ese tramo colindante con la UE-2.3 sería de zahorras naturales, por cuanto se trataba de un tramo interurbano.

Esta solución que propone el Plan Director es perfectamente compatible con la ordenación propuesta, ya que en el borde de la UE-2.3 con la C/ Santa Faz, por donde se supone que se encuentra la traza de la Vía Augusta, se proyectan dos jardines que podrían albergar, en sus bordes con la C/ Santa Faz, la actuación que propone el Plan Director consistente en un camino de 3,00 ml de ancho con firme de zahorras artificiales. Además, la existencia de suelo con uso jardín permitirá realizar todos los trabajos necesarios de prospección y ejecución del camino propuesto por el Plan Director. La demolición de las edificaciones existentes, recayentes a C/ Santa Faz, no afectarán a suelos profundos ya que las edificaciones fabriles carecen de sótanos, no siendo probable la alteración de los posibles restos arqueológicos de la Vía Augusta, caso de confirmarse su traza y de sustanciarse la actuación.

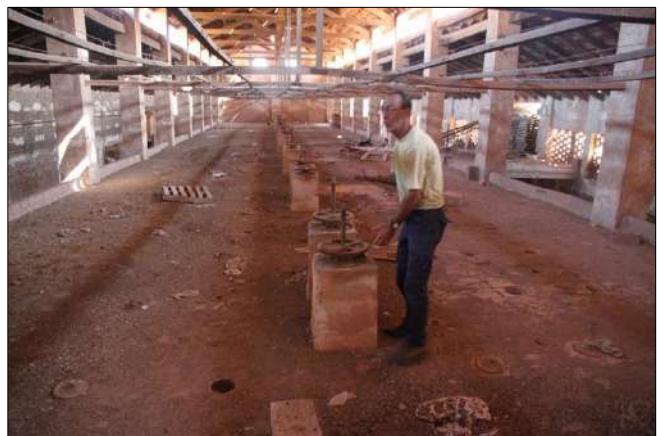
Fig nº 15. Forjado de techo del horno en Nave 1.

En nuestro caso, la chimenea se encuentra conectada con los hornos de cocción instalados en el interior de las dos naves industriales mediante dos galerías subterráneas que confluyen en una arqueta separadora ubicada en la fachada Este de la chimenea, desde donde ascienden los humos y gases hasta el exterior (fig nº 14). En la arqueta se emplazaban ventiladores eléctricos que aspiraban los humos procedentes de los hornos (fig nº 15), mejorando su tiro.

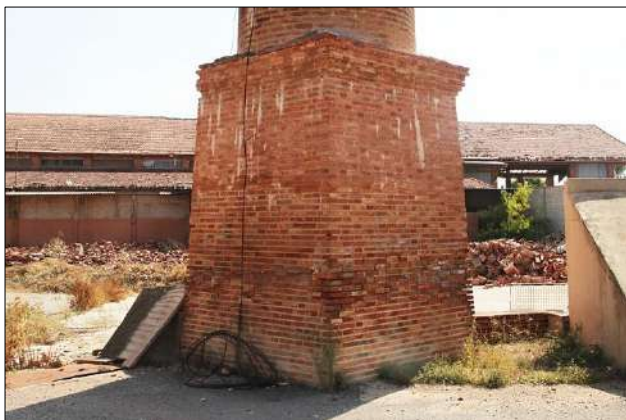
Fig nº 16. Base de la chimenea Santa Faz.

Es la parte de la chimenea comprendida entre la cimentación y el fuste circular. En el caso presente, la base carece de zócalo y el cuerpo central arranca desde la cimentación hasta el remate de la base o cornisa (fig nº 16).

Los cuatro paños de la base están formados por fábricas de ladrillo de arcilla cocida en la propia fábrica, de dimensiones 24 x 11,5 x 4,5 cm, con aparejo flamenco salvo donde necesita ajuste por las diferentes longitudes de las hiladas (fig nº 17), con junta de tendel enrasada de mortero de cal de 2,2 cm de espesor medio, que se ha desprendido en algunas partes de la base, especialmente en las esquinas. Las juntas verticales, llagas, son de menor espesor que las horizontales, tendeles, no superando el centímetro y enrasadas al igual que éstos.

Se desconoce el espesor de los muros de la base, pero habida cuenta del origen murciano del constructor y de la altura del fuste de la chimenea (28,18 ml), el espesor oscilará en torno a los tres pies y medio, es decir, 87,5 cm.

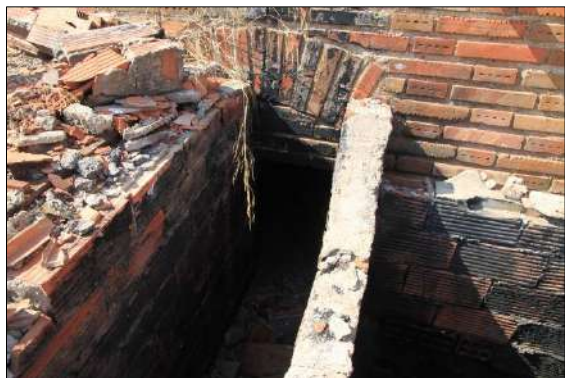
Fig nº 18 y 18 bis aclarada. Boca de entrada de humos y arqueta colindante.

El cuerpo central tiene, en su fachada Este, una boca de entrada de humos y gases procedentes de los hornos de cocción, conducidos a través de las galerías subterráneas (figs nº 18, 18 bis y 19). La boca tiene unas dimensiones de 0,62 x 0,88 ml (bxh), cuatro hiladas de ladrillo horizontales añadidas y un arco de ladrillo rebajado a sardinell. La boca se encuentra junto a una serie de arquetas, enterradas y aéreas, en un mal estado de conservación todas ellas, especialmente las aéreas. La arqueta aérea situada junto a la boca de entrada de humos tenía por misión dividir los flujos de humos procedentes de cada galería, partiéndola boca de entrada por la mitad.

En la entrada de humos no se aprecia cenicero, aunque podría estar situado por debajo de la solera de las galerías.

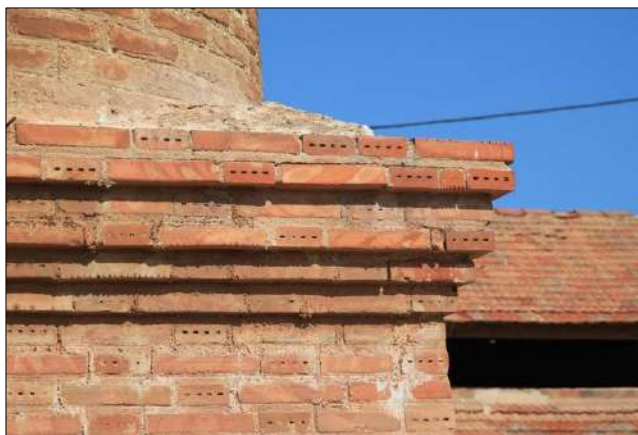
Fig nº 21. Cornisa de la base.

El remate de la base o cornisa está realizado con el mismo ladrillo, aparejo, mortero y junta que los del cuerpo central (figs nº 20 y 21). Está formado por seis hiladas de ladrillo en voladizo, cuyo objetivo es alejar lo máximo posible el agua de lluvia de las fachadas de la base, además del efecto compositivo y decorativo que proporcionan.

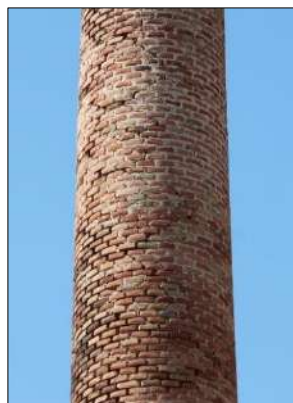
Fig nº 25

En el fuste se concentran las patologías más relevantes y preocupantes de la chimenea Santa Faz, fisuración (fig nº 25) y desplome (fig nº 26). Serán descritas y analizadas en el apartado 4.4.

En la fachada SE del fuste existe fisuración y agrietamiento en la envolvente de ladrillo. Esa fachada, sometida a flexión por causa del desplome, presenta una sucesión de grietas en las juntas del mortero de cal, con traza de rombos consecutivos en vertical que recorre el tercio superior del fuste, alcanzando la imposta de la corona (figs 33 y 34). No se conoce si el agrietamiento traspasa el grosor total de la fábrica de ladrillo (cuñas) o si por el contrario solamente afecta a la rosca exterior. En la fachada SO también existen grietas en el tercio superior del fuste. En este caso se trata de grietas en las juntas del mortero de cal, de traza vertical (fig nº 35), probablemente causado por dilataciones de origen térmico<sup>6</sup>.

La acción rehabilitadora en materia de agrietamiento es imprescindible y debe ser objeto de proyecto técnico de rehabilitación, junto al resto de patologías. Por un lado y tras los ensayos y evaluación, deben reponerse las juntas vaciadas y las alteradas químicamente, mediante un mortero técnico de cal de precisa dosificación. Por otro lado, debe actuarse en los pates de hierro para eliminar su proceso de oxidación y, por último, debe calcularse y disponerse una armadura de acero interior al fuste, a modo de encamisado, o exterior al fuste, a modo de anillado<sup>7</sup> que permita un cierto comportamiento elástico del mismo, especialmente frente a las acciones sísmicas.

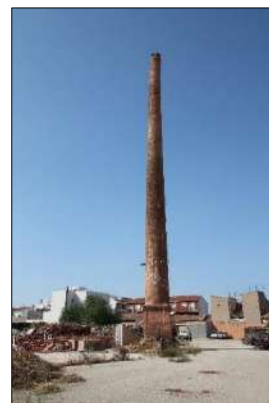
Fig nº 26

Al riesgo de colapso estructural derivado del desplome del fuste más la acción del sismo, se une su deficiente estado de conservación. Por un lado, existe fisuración y agrietamiento que agravan el comportamiento de la chimenea por desplome y por otro lado existen pérdidas del mortero de cal, con desprendimientos en llagas y tendeles, siendo especialmente preocupante la situación existente en las hiladas de borde de la corona. Sin una actuación de rehabilitación en estas materias, queda comprometida la durabilidad de la chimenea.

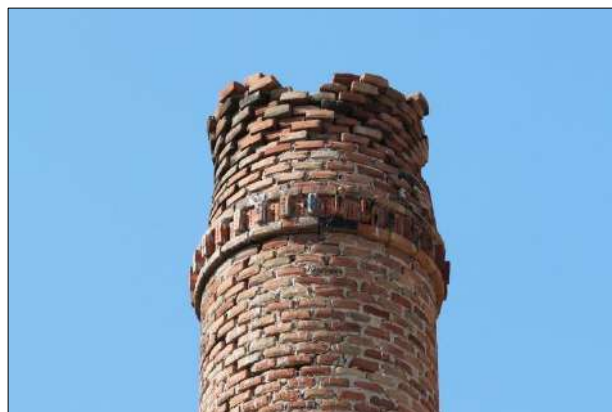
Fig nº 28 Corona, desde el Este.

**Cuerpo central:** Zona situada entre la imposta y la cornisa. En la corona de la chimenea Santa Faz no queda resto alguno de cornisa, por lo que el cuerpo central es la parte superior de la chimenea. Es de doble curvatura, con una primera parte de cinco hiladas continuación del fuste en aparejo e inclinación para, a continuación, abrirse en una serie de hiladas (8) dentelladas a sogas y en diagonal (fig nº 27), similares a la corona de la Chimenea Manolín de Ceutí (Murcia) o la de la conservera en La Albatalía. Las últimas hiladas se encuentran muy afectadas por la acción del rayo, con pérdida generalizada de cuñas de ladrillo (fig nº 28). La corona de la chimenea no presenta cornisa ni bordón ni boquilla.

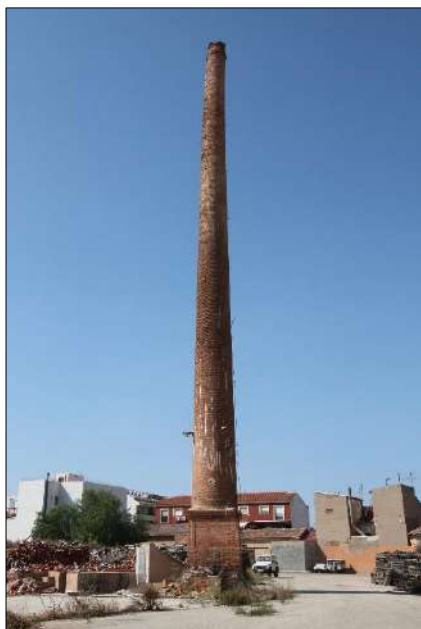
Fig nº 29 Desplome desde el Este.

- Cornisa de la base. Recomposición con ladrillo y mortero de cal originales de la esquina NE desmoronada por impacto.
- Grapado de grietas de traza romboidal y vertical.
- Anillado exterior en fuste o encamisado metálico interior, según prescripción proyectual.
- Reconstrucción de corona en bordón de remate y boquilla.

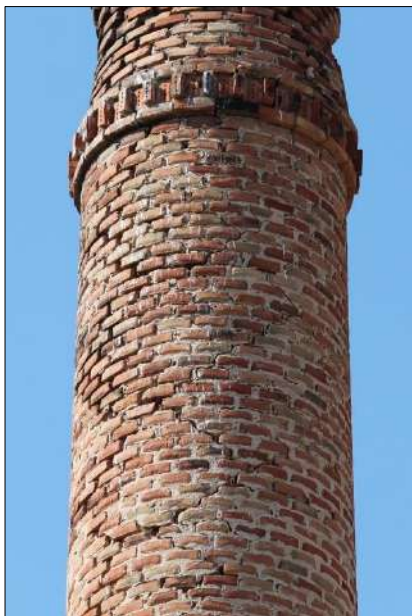
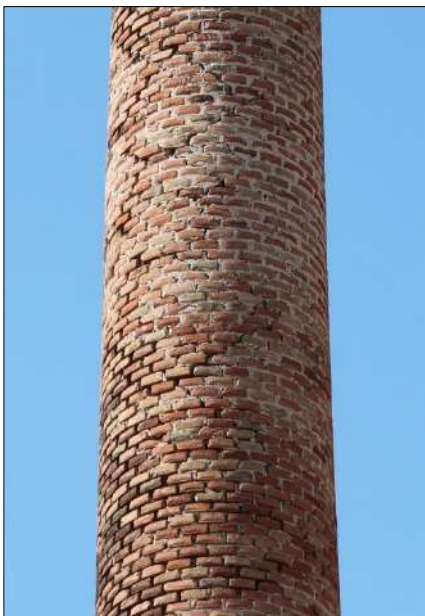
Fig nº 33 Imagen desde el Este.

Fig nº 34 Imagen desde el Este.

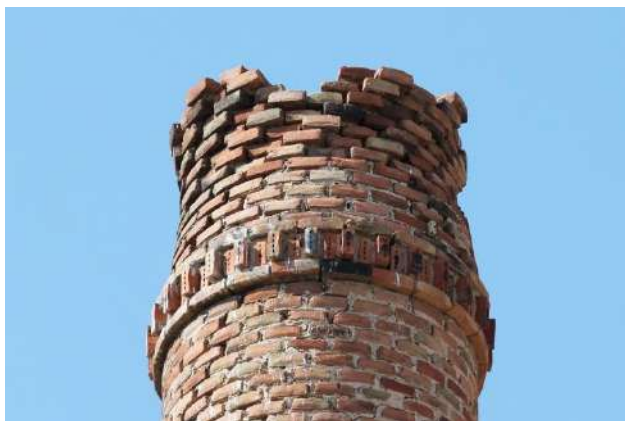
Fig nº 36 Desmoronamiento en corona.

Caso diferente es el desmoronamiento ocurrido en la corona (fig nº 36). Según testimonios de los dueños, el desmoronamiento que se aprecia en la corona se debe a la acción de un rayo. Es muy probable que así sea, ya que existen indicios compatibles con esa afirmación, como es el cable de puesta a tierra, cortado a mitad de chimenea (fig nº 38). Independientemente de la causa del desmoronamiento inicial, el borde libre de la corona presenta un perfil irregular por caída de numerosas piezas de ladrillo aplantillado, con riesgo de caída de alguna pieza más. Ese borde superior carece de elemento rigidizador, el denominado bordón, que actúa como zuncho rigidizador de borde, siendo por ello inestable. La rehabilitación de la corona es imprescindible y urgente.

Se carece de imágenes sobre la configuración inicial de la corona previas a la acción del rayo. En caso de rehabilitación, el proyecto técnico debe analizar esta circunstancia y proyectar la restitución formal del remate de la corona.

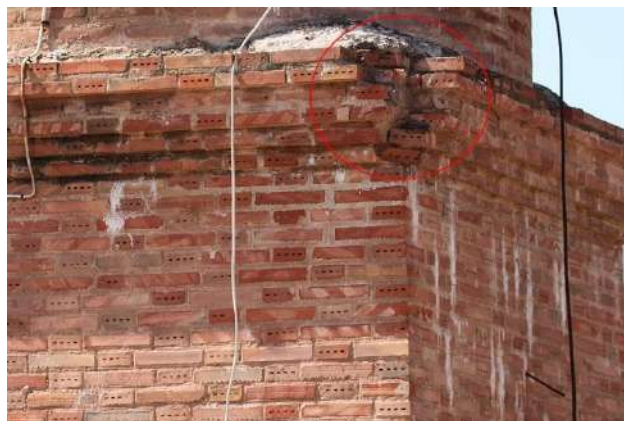
Fig nº 37 Desmoronamiento en cornisa de la base.

El desmoronamiento de la cornisa de la base, en su esquina NE (fig nº 37), es producto de un impacto ya que se aprecian piezas de ladrillo cortadas con filo. Es posible que se deba a la caída de piezas procedentes de la corona o a impacto de algún vehículo (carretilla elevadora, por ejemplo) en tareas propias de la actividad. No reviste gravedad estructural y su rehabilitación es sencilla y económica.

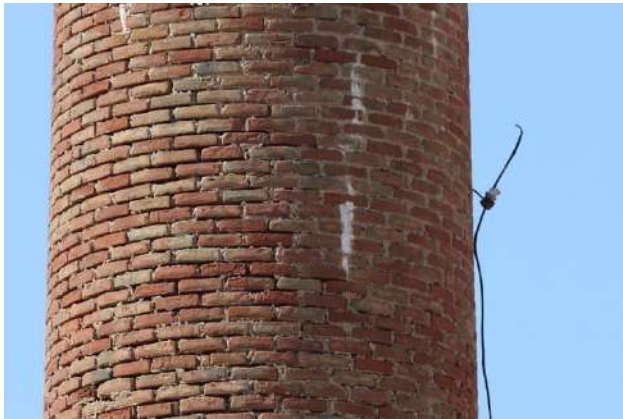
Fig nº 38 Aislador y fin de cable de puesta a tierra.

El pararrayos se encuentra sin uso por causa de la rotura del cable de acero de puesta a tierra y del mástil con el pararrayos. Según testimonio de los propietarios, la rotura se produjo durante una tormenta por una fuerte descarga de rayo.

La acción rehabilitadora del pararrayos es imprescindible. Deben retirarse los elementos presentes, aisladores, cable, etc y colocar un nuevo y completo sistema de pararrayos con arqueta enterrada, electrodos cobreados, tubo de protección, pletina conductora de cobre estañado, separadores, mástil y pararrayos tipo PDC según CTE SUA.

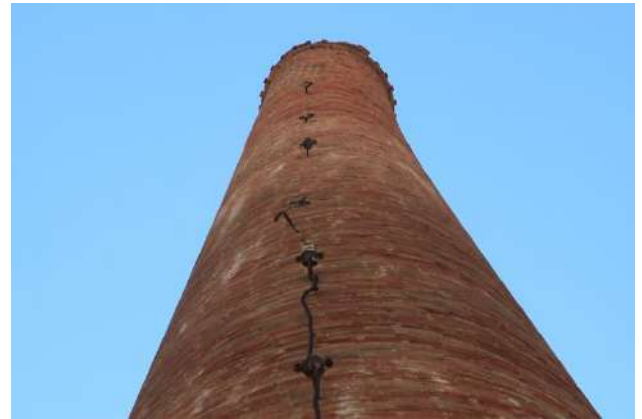
Fig nº 39 Traza de aisladores y cable de puesta a tierra.

Como se aprecia en la fig nº 39, existe una alineación de aisladores cerámicos anclados en la fábrica de ladrillo hasta unos 7,00 ml antes de la corona, donde desaparecen.

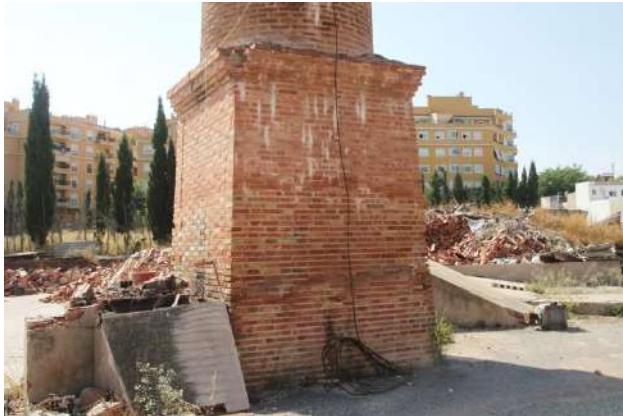
Fig nº 40 Cable de puesta a tierra sobre el terreno.

No existe pararrayos. El cable de acero enrollado junto a la base de la chimenea (fig nº 40) indica que se deslizó hasta el suelo una vez separado del mástil pararrayos. En la actualidad, el cable alcanza hasta la mitad de la altura de la chimenea, aproximadamente (fig nº 41). No se ha apreciado arqueta de puesta a tierra.

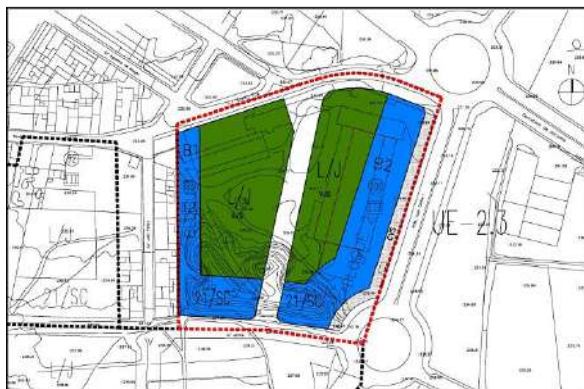
La MP29PGOU (imagen nº 4) mantiene las superficies establecidas por el PGOU para la UE-2.3 (imagen nº 3), tanto del Sistema de Espacios Libres (jardín) como del Sistema Viario y del Suelo Edificable de la Zona 21 (UE-2.3).

Imagen nº 3.  
Ordenación pormenorizada de la UE-2.3 en PGOU Aspe.

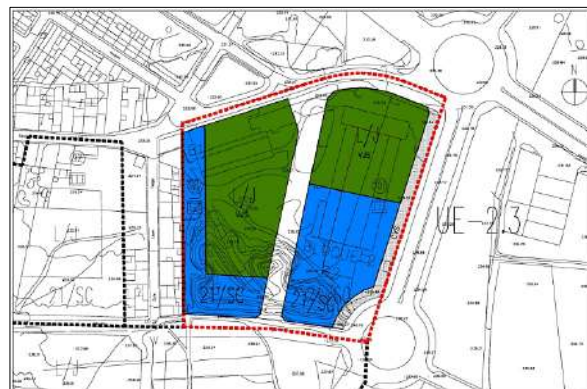
Imagen nº 4.  
Ordenación pormenorizada de la UE-2.3 en MP29PGOU Aspe.

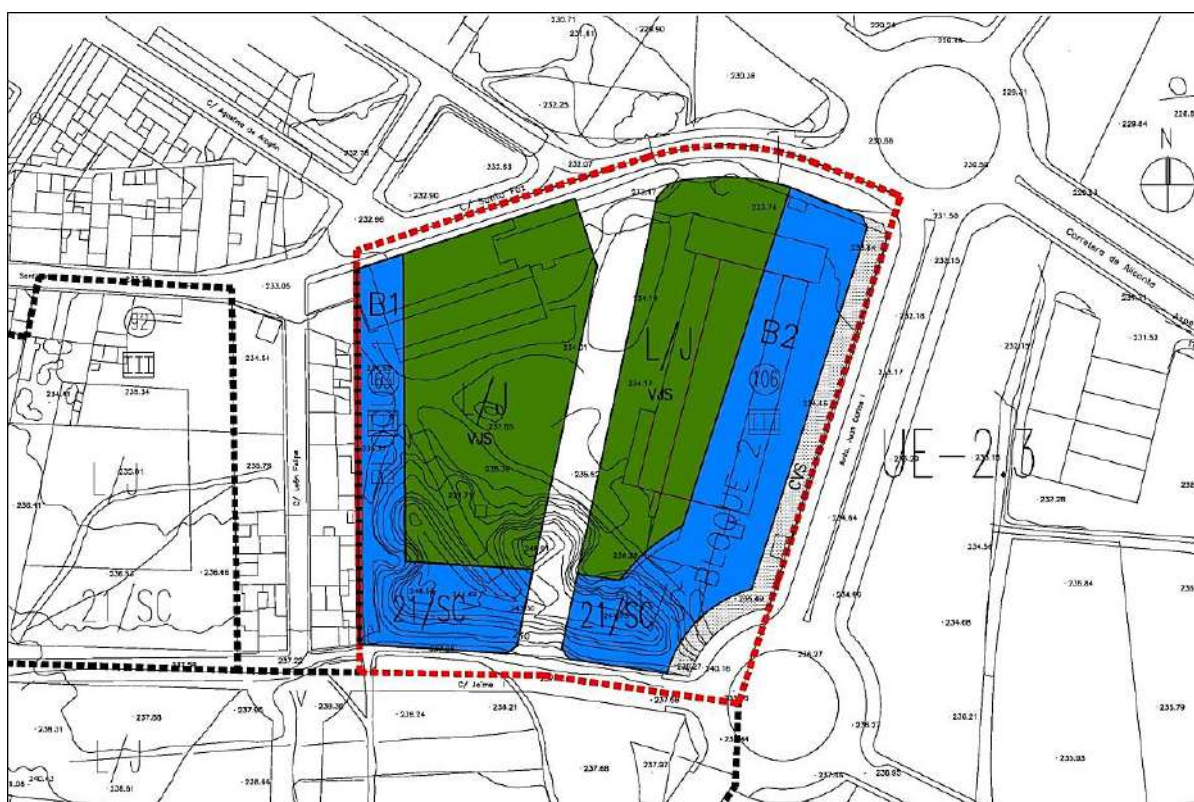
La Alternativa 0 consiste en no desarrollar la Modificación Puntual nº 29 del PGOU de Aspe. Con dicha alternativa cero, el promotor del presente documento no desarrollaría el ámbito de la UE-2.3 al no disponer de suelo edificable con profundidad suficiente, manteniéndose la ordenación pormenorizada conforme a la establecida por el PGOU en vigor.

Imagen nº 9. Alternativa 0. En azul suelo edificable. En verde zona verde (jardín).

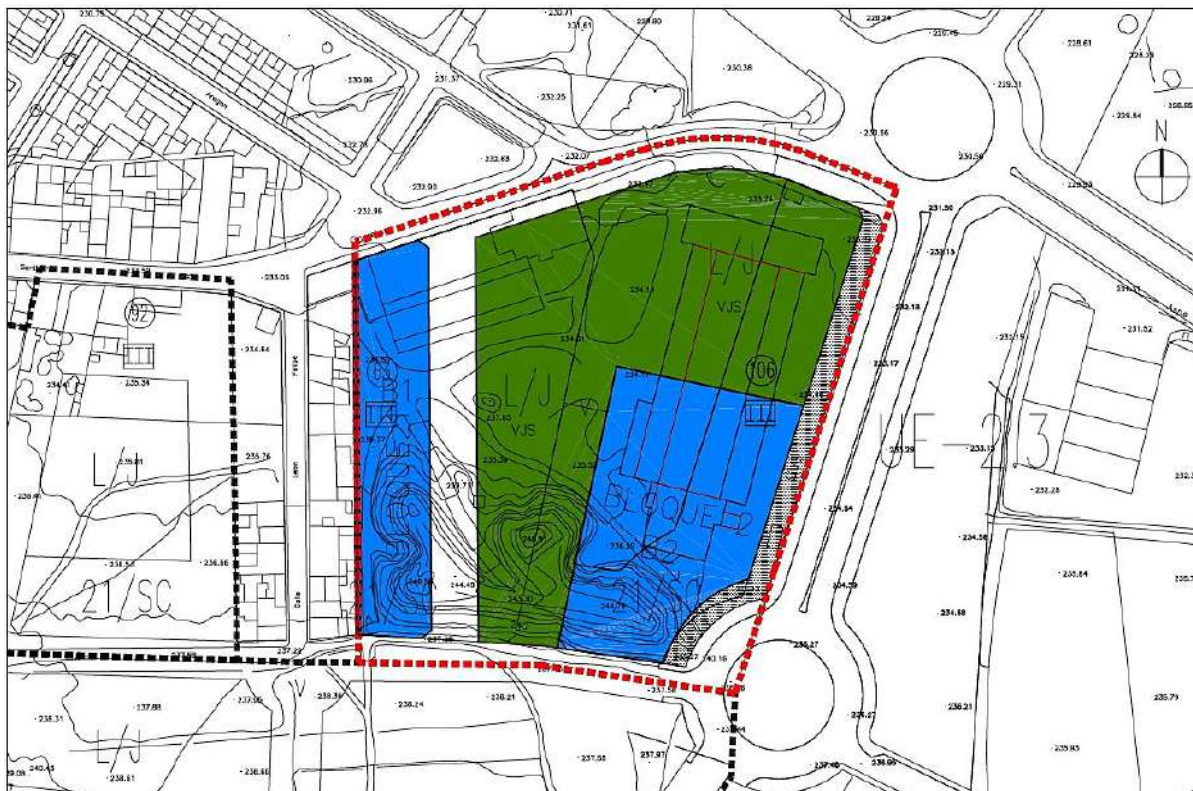
La Alternativa 1 modifica la ordenación pormenorizada establecida por el PGOU para la UE-2.3 desplazando el vial interior de la unidad hacia el Oeste de forma que resulte paralelo a la C/ León Felipe, agrupando las zonas verdes en un solo ámbito, manteniendo el bloque B1 (con mayor profundidad) contra las traseras de las viviendas con acceso por C/ León Felipe y ordenando el bloque de suelo edificable B2 con mayor profundidad edificable, profundidad suficiente para satisfacer los requerimientos dotacionales de un supermercado.

Imagen nº 10. Alternativa 1. En azul suelo edificable. En verde zona verde (jardín).

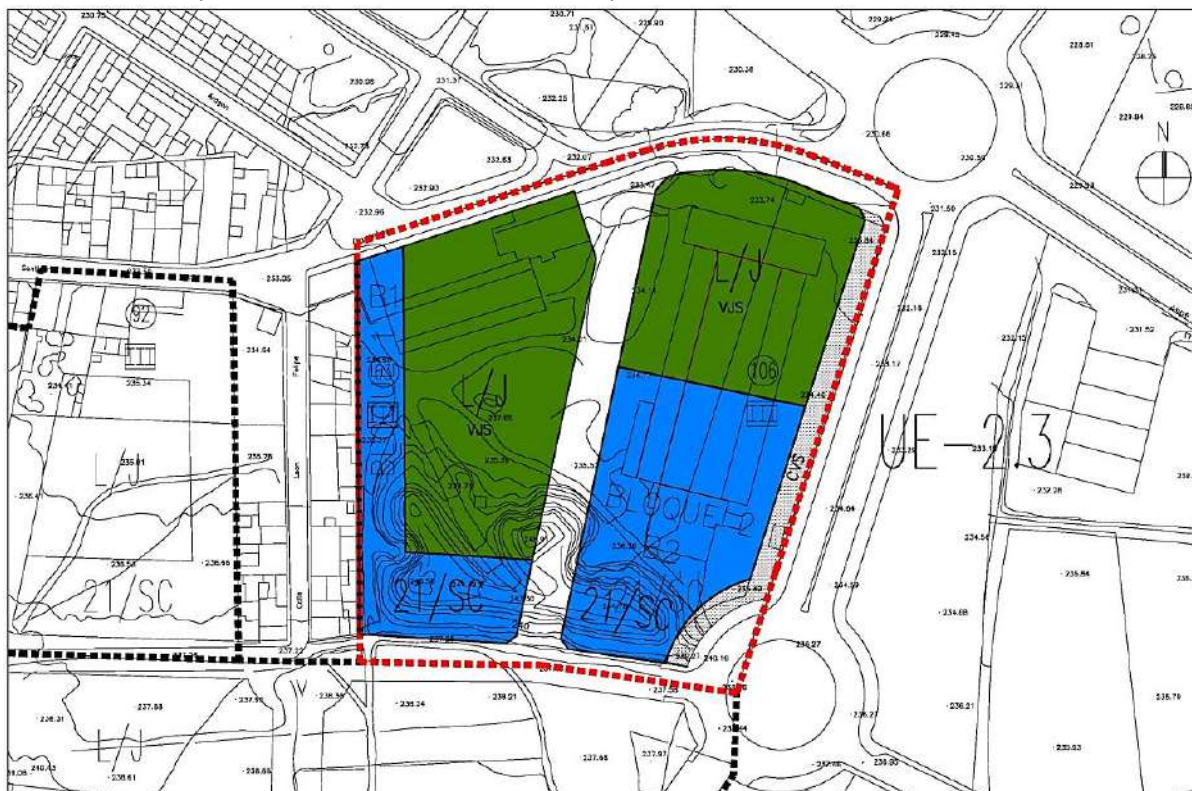
La alternativa 2 mantiene la ordenación del PGOU tanto en la posición y características del vial interior a la unidad como en el suelo edificable denominado bloque B1 (situado al Oeste del ámbito y con forma de L) así como en el ámbito de jardín colindante a este bloque, ordenando el bloque B2 con mayor profundidad edificable y modificando la forma del ámbito destinado a jardín colindante a éste bloque, manteniendo su superficie de suelo. La profundidad del Bloque B2 es suficiente para satisfacer los requerimientos dotacionales de un supermercado.

Imagen nº 11. Alternativa 2. En azul suelo edificable. En verde zona verde (jardín).

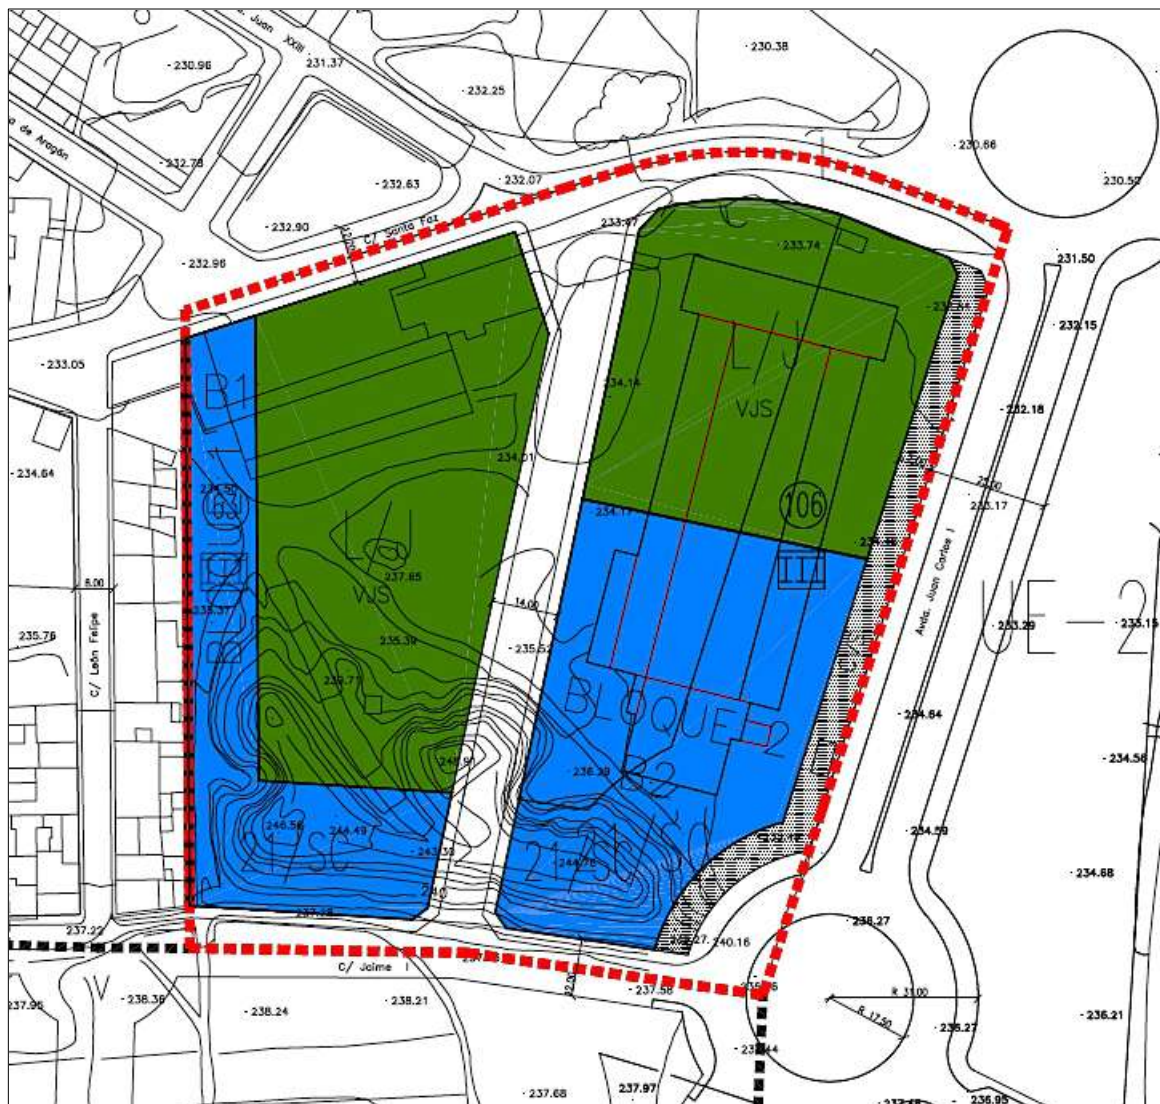
Se considera que la Alternativa 2 es la más adecuada porque modifica en menor medida el planeamiento en vigor, por mantener la disposición del Bloque 1 contra las traseras de las viviendas con acceso por C/ León Felipe sin modificar su profundidad edificable (como ocurre en la Alternativa 1), por proporcionar continuidad en la trama viaria a la Avda. Juan XXIII, vial que es de mayor anchura, longitud y capacidad viaria que la C/ Agustina de Aragón (Alternativa 1), por la compacidad de la zona verde colindante al Bloque 2 aumentando su funcionalidad y por proporcionar una magnífica escena urbana en una de las puertas de la ciudad, con mayor presencia espacial y visual del jardín y con menor presencia de la edificación del Bloque 2.

Imagen nº 12. Alternativa elegida (Alternativa nº 2). En azul suelo edificable. En verde zona verde (jardín).

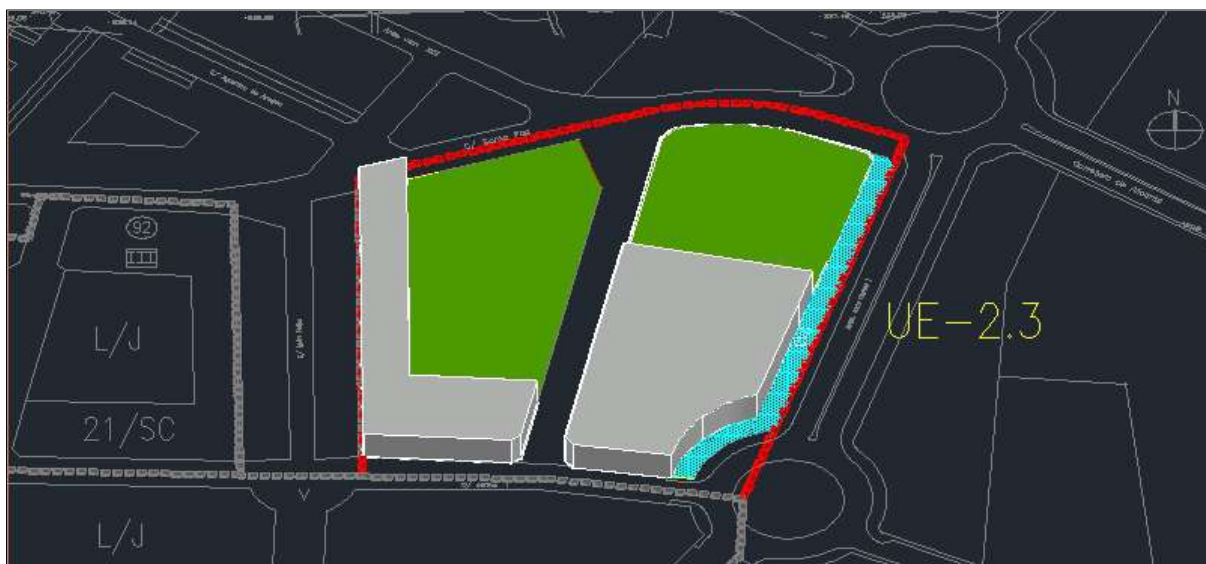
En relación al paisaje, la MP29PGOU mantiene la superficie de zona verde establecida por el PGOU, 9.893,00 m<sup>2</sup>s, que suponen un 42,53 % de la superficie del ámbito, la UE-2.3 y proporciona mayor compacidad al jardín colindante con la rotonda donde finaliza la carretera de Alicante, aumentando y mejorando la lectura de la infraestructura verde de esa puerta de la ciudad.

Imagen nº 26. Imagen virtual volumétrica de la ordenación pormenorizada propuesta en la MP29PGOU de la UE-2.3 de Aspe.

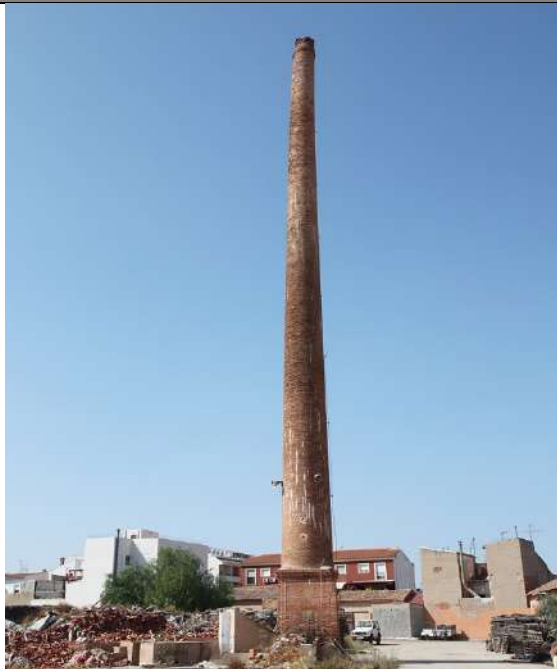
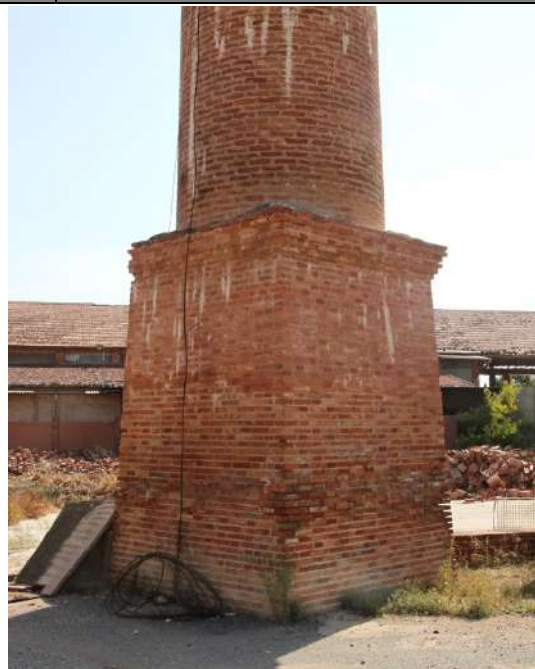
| FOTOS | | | |

| formada por dos hiladas de cuñas aplantilladas sobrevoladas y a sogas, que envuelven una hilada dentellada, simple y a tizón. El cuerpo central tiene el adorno especial de disponer doble curvatura y una serie de hiladas dentelladas a sogas y en diagonal, de morfología murciana. Como consecuencia del impacto de un rayo, la corona carece de pararrayos y se encuentra muy deteriorada en las hiladas superiores. | | | | |
| Patologías | Desplome del fuste en el tercio superior.<br>Agrietamiento del fuste. Dos tipos de grietas: con traza de rombos y verticales.<br>Desmoronamiento de las partes superiores de la corona.<br>Ausencia de pararrayos y de línea de puesta a tierra. | | | |

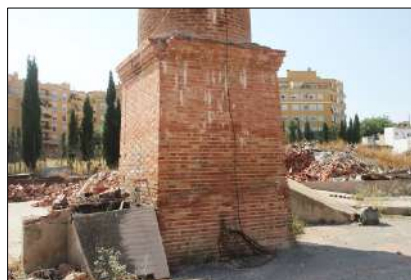
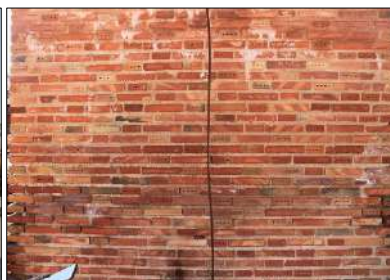
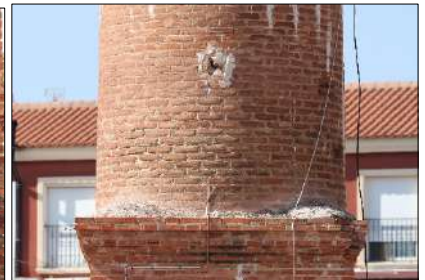
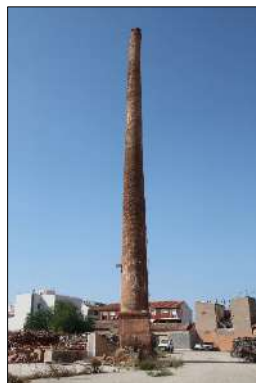
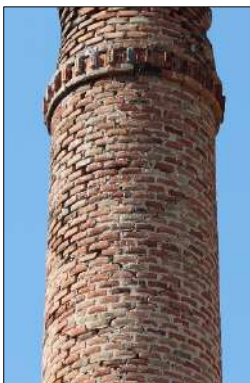
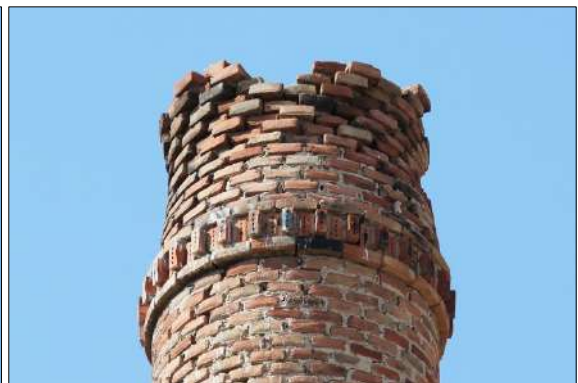
Corona

Se han apreciado diversas patologías, además de las mencionadas por ausencia de pararrayos y desmoronamiento en corona, correspondientes a fisuraciones y agrietamientos en el tercio superior del fuste y al desplome de la chimenea. Especialmente delicada es la patología por desplome ya que el municipio de Aspe tiene un notable riesgo sísmico que unido al desplome existente y a las características rígidas de la construcción comprometen la estabilidad de la chimenea.
