MEMORIA DE IMPACTO PATRIMONIAL DE LA CHIMENEA SANTA FAZ DE ASPE.

Municipio: ASPE.
Promotor: ELIT ALIQUAM SL.
Arquitecto: Manuel Martínez Rey.
Expediente: A-2019-0721. SERVEI TERRITORIAL DE CULTURA I ESPORT D'ALACANT.

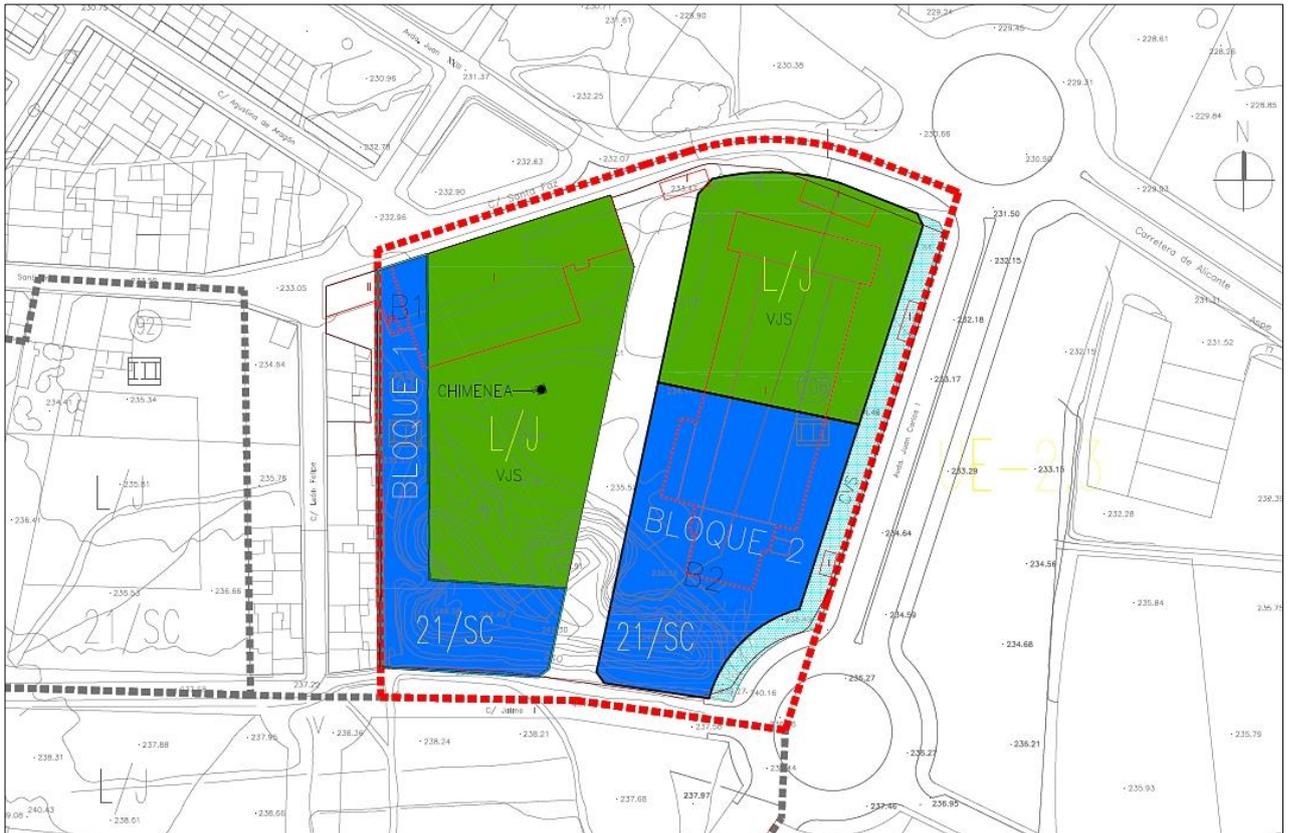
Fig nº 1.

En la imagen siguiente, Fig nº 1, se han superpuesto la ordenación urbanística propuesta en el Documento Inicial Estratégico y la planta catastral de la parcela, con señalamiento de la chimenea. Como se puede apreciar, el emplazamiento de la chimenea se encuentra en el interior de una de las dos zonas verdes proyectadas (códigos L/J VJS), facilitando por ello su conservación y rehabilitación si resultara conveniente, tanto definitiva como durante los períodos de obras correspondientes a la urbanización y edificación de la unidad de ejecución.

Plano de superposición de la ordenación urbanística propuesta y la planta catastral, con ubicación de la chimenea industrial en ZV.

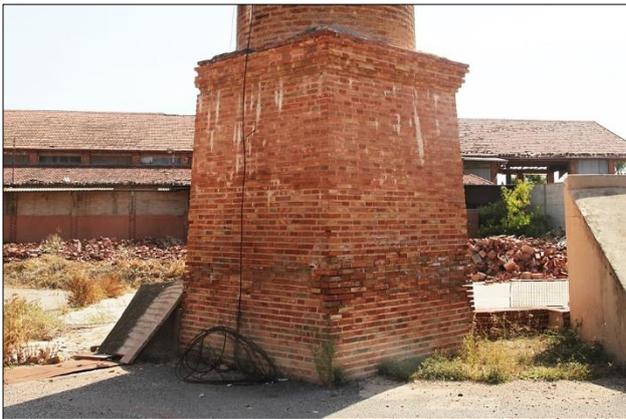
Fig nº 16. Base de la chimenea Santa Faz.

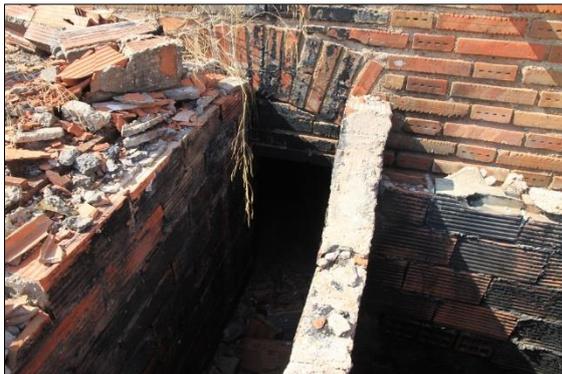
El cuerpo central tiene, en su fachada Este, una boca de entrada de humos y gases procedentes de los hornos de cocción, conducidos a través de las galerías subterráneas (figs nº 18, 18 bis y 19). La boca tiene unas dimensiones de 0,62 x 0,88 ml (bxh), cuatro hiladas de ladrillo horizontales añadidas y un arco de ladrillo rebajado a sardinel. La boca se encuentra junto a una serie de arquetas, enterradas y aéreas, en un mal estado de conservación todas ellas, especialmente las aéreas. La arqueta aérea situada junto a la boca de entrada de humos tenía por misión dividir los flujos de humos procedentes de cada galería, partiendo la boca de entrada por la mitad.

Fig nº 18 y 18 bis aclarada. Boca de entrada de humos y arqueta colindante.

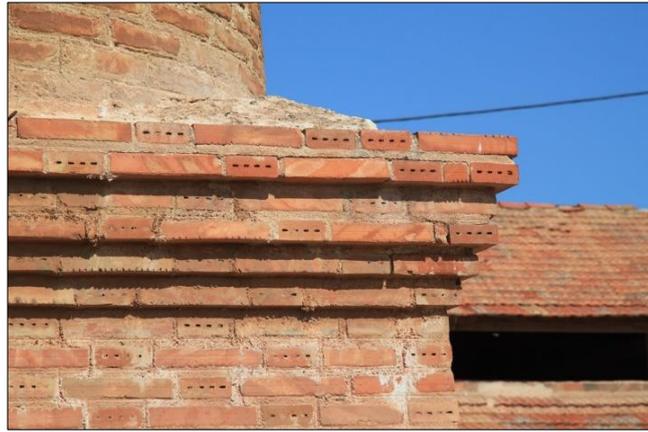
Fig nº 21. Cornisa de la base.

- Cornisa de la base. Recomposición con ladrillo y mortero de cal originales de la esquina NE desmoronada por impacto.
- Grapado de grietas de traza romboidal y vertical.
- Anillado exterior en fuste o encamisado metálico interior, según prescripción proyectual.
- Reconstrucción de corona en bordón de remate y boquilla.

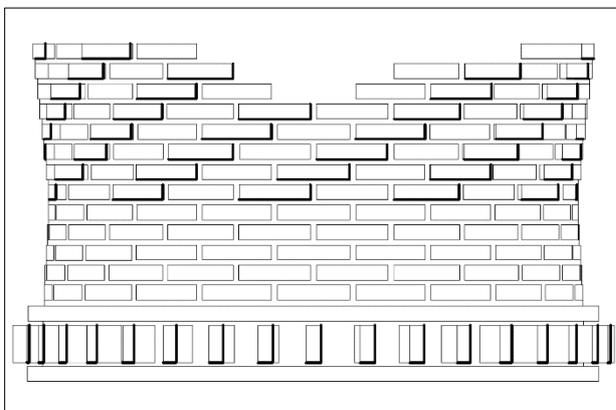
Fig nº 27 Alzado Este de la corona.

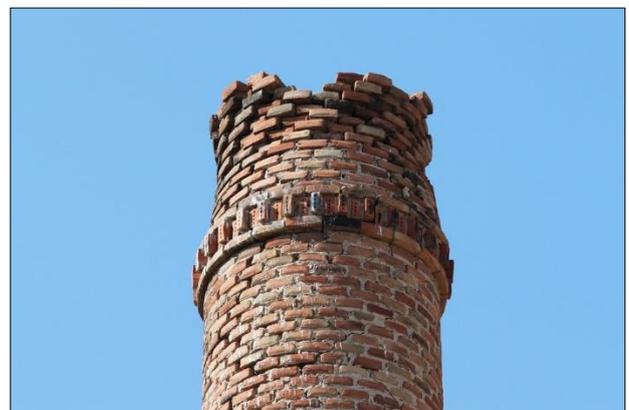
Cuerpo central: Zona situada entre la imposta y la cornisa. En la corona de la chimenea Santa Faz no queda resto alguno de cornisa, por lo que el cuerpo central es la parte superior de la chimenea. Es de doble curvatura, con una primera parte de cinco hiladas continuación del fuste en aparejo e inclinación para, a continuación, abrirse en una serie de hiladas (8) dentelladas a sogas y en diagonal (fig nº 27), similares a la corona de la Chimenea Manolín de Ceutí (Murcia) o la de la conservera en La Albatalía. Las últimas hiladas se encuentran muy afectadas por la acción del rayo, con pérdida generalizada de cuñas de ladrillo (fig nº 28). La corona de la chimenea no presenta cornisa ni bordón ni boquilla.

Fig nº 28 Corona, desde el Este.

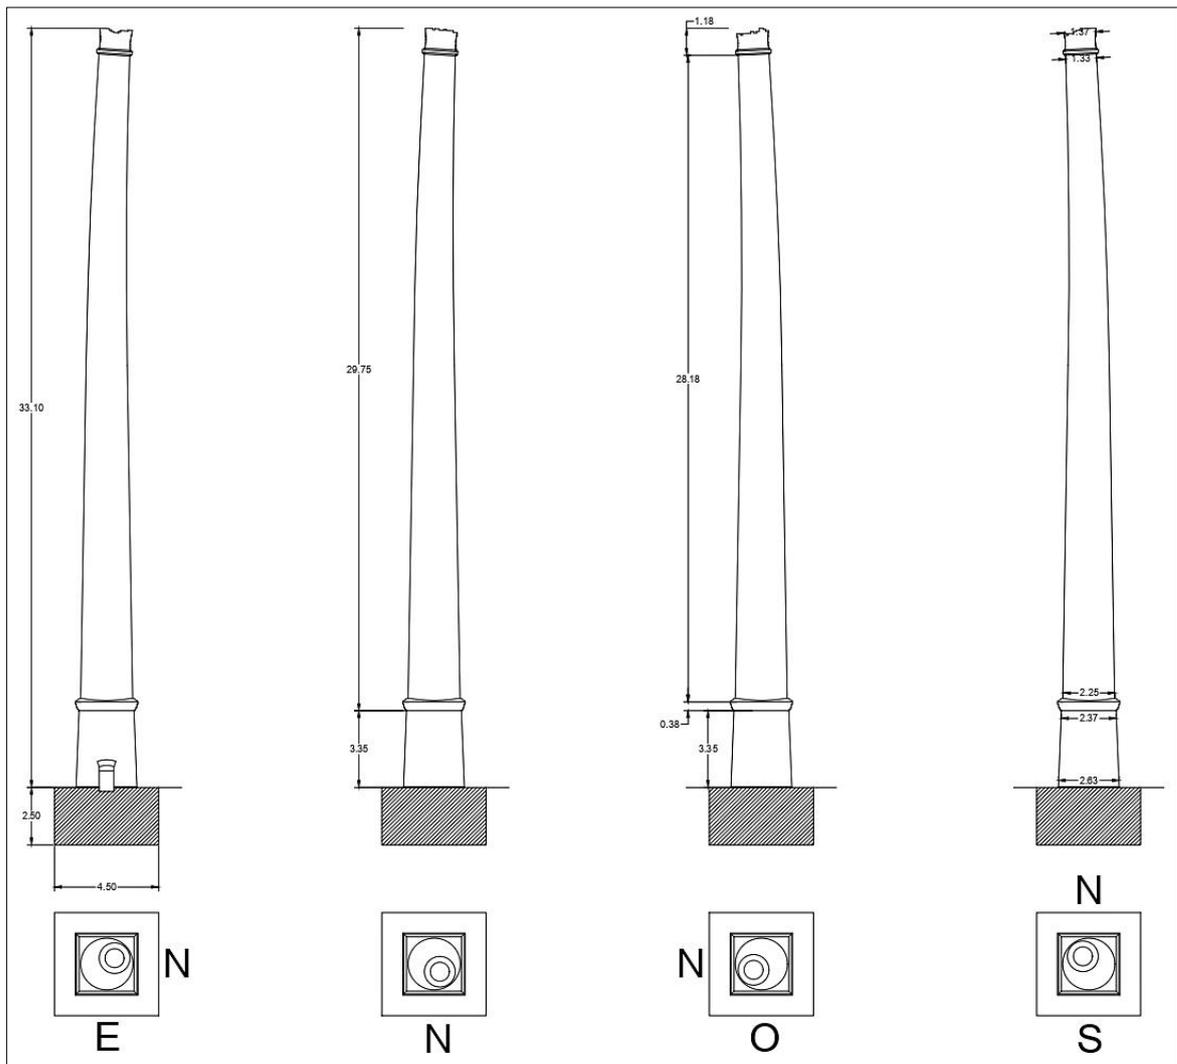
Fig nº 32 Alzados y plantas de la chimenea Santa Faz de Aspe.

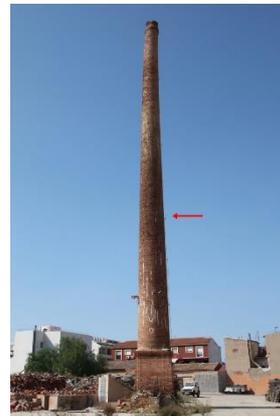
Fig nº 41

El pararrayos se encuentra sin uso por causa de la rotura del cable de acero de puesta a tierra y del mástil con el pararrayos. Según testimonio de los propietarios, la rotura se produjo durante una tormenta por una fuerte descarga de rayo.

No existe pararrayos. El cable de acero enrollado junto a la base de la chimenea (fig nº 40) indica que se deslizó hasta el suelo una vez separado del mástil pararrayos. En la actualidad, el cable alcanza hasta la mitad de la altura de la chimenea, aproximadamente (fig nº 41). No se ha apreciado arqueta de puesta a tierra.
