# MEMORIA TÉCNICA

### ESTUDIO HIDROGEOLÓGICO-GEOTÉCNICO I.E.S. VILLA DE ASPE

Nombre del Centro: **I.E.S. VILLA DE ASPE**

Ubicación (Dirección): **C/ CANTAL DE ERAES, S/N - ASPE**

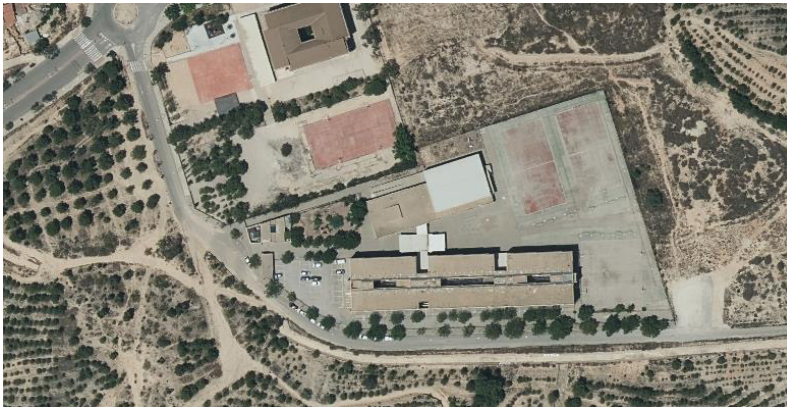
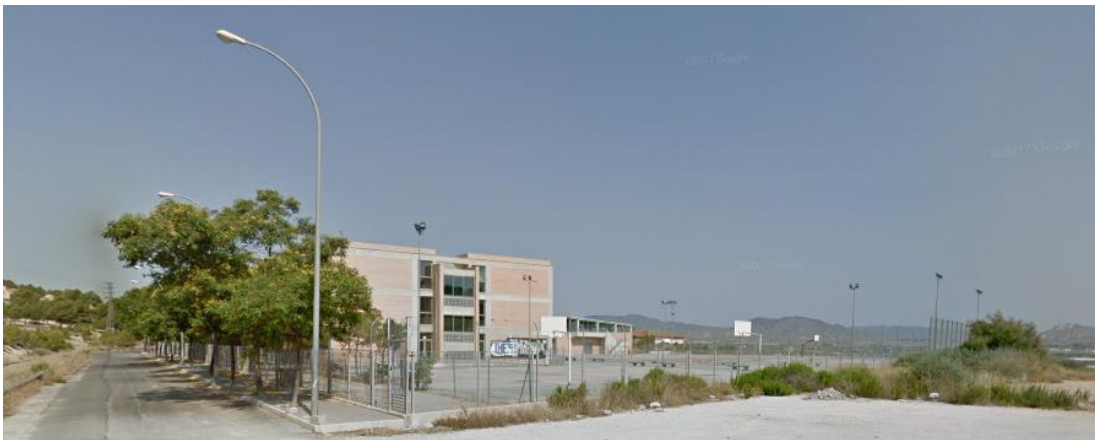
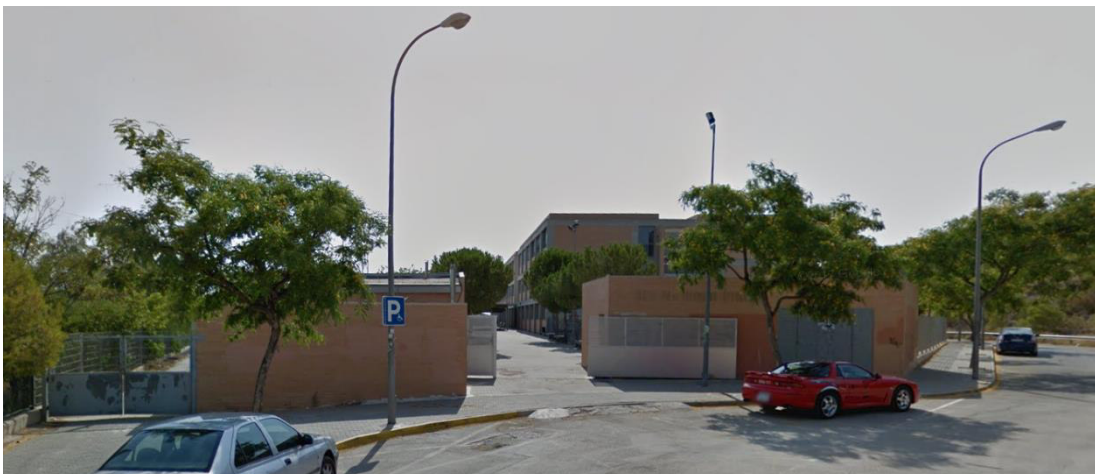
A continuación, se muestra tanto la vista aérea del actual I.E.S. Villa de Aspe, como imágenes del entorno del centro: desde la esquina E y O.
