**PROYECTO DE RECALCE DE LOS EDIFICIOS DE AULARIOS Y GIMNASIO-
COMEDOR Y DE MEJORA DE SUELOS DE LA URBANIZACIÓN ADJUNTA. I.E.S. DE
ASPE-ALICANTE**

Realizado por: **Dpto. Geotecnia de GRUPO DE INGENIERÍA Y ARQUITECTURA**

Peticionario: **CONSELLERIA DE EDUCACIÓN Y CULTURA**

Fecha: **FEBRERO de 2.005**

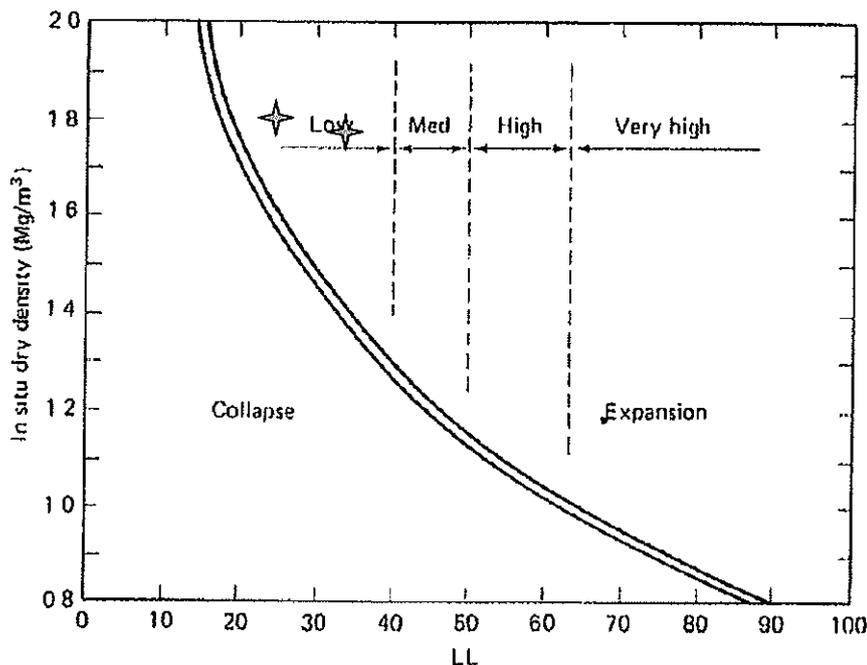
Además del ensayo de colapso en edómetros se ha caracterizado la colapsabilidad con el ábaco proporcionado por Gibbs. Según éste, las muestras ensayadas se hallan por encima de la rama que separa los suelos colapsables de los no colapsables.

Estos resultados indicarían que los rellenos no resultarían colapsables, lo que contradice la evidencia de los asentamientos en la parcela. Parece más razonable pensar que los resultados se deben a deficiencias en el estado de las muestras ensayadas (probablemente debidas a la toma de muestras) que sobrevaloran la densidad haciéndola superior a la real. Por otro lado, los

Se ha considerado conveniente analizar el potencial de colapso en estos materiales. Para ello se ha llevado a cabo un ensayo de colapsabilidad en edómetro con un potencial de colapso de i_c de valor 0.09 %, que indicaría que el material no sería colapsable. Sin embargo la muestra se hallaba alterada ya que de los 60 cm que tenía que tener el testigo, se compactó midiendo en el interior del tubo una longitud de 35.50 cm.

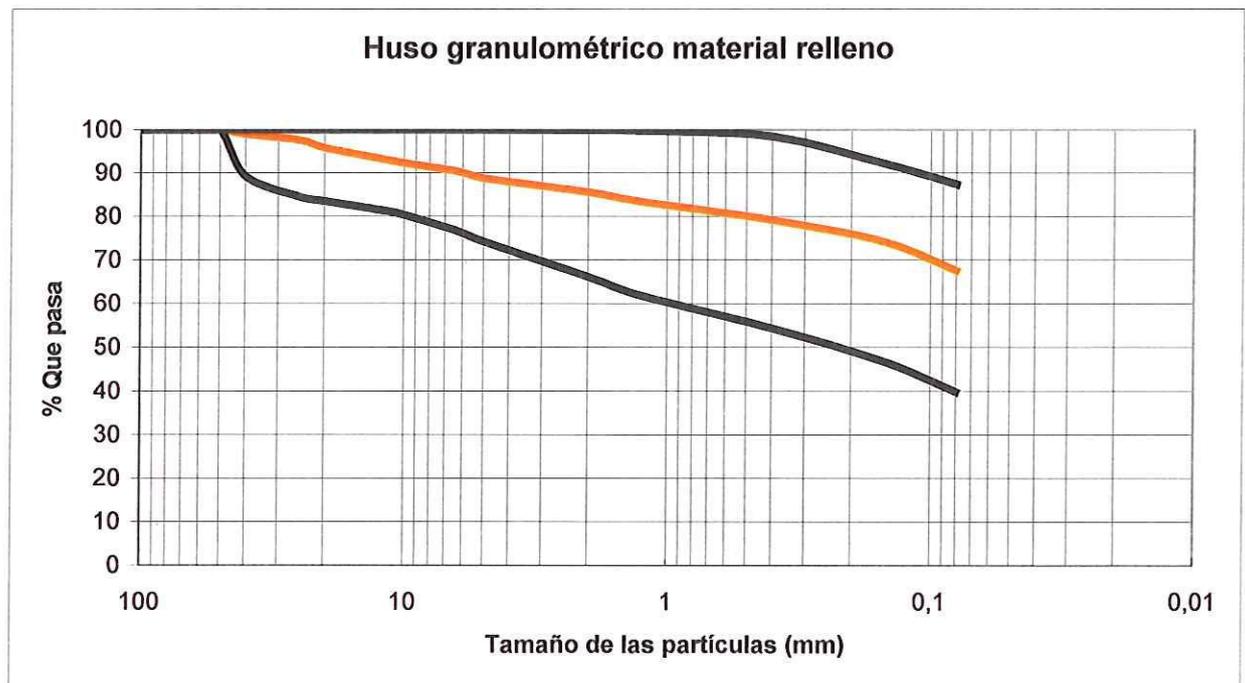
En lo que se refiere a su identificación, todas las muestras de relleno han sido clasificadas como arcillas arenosas de baja a media plasticidad. La figura siguiente muestra el huso granulométrico del material de relleno.

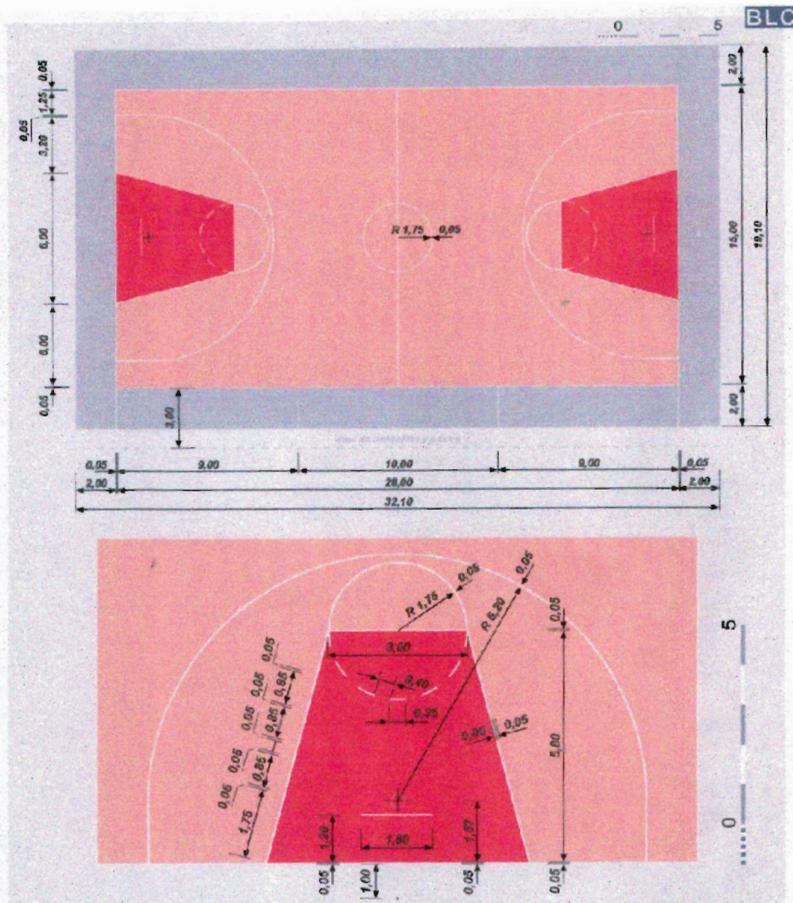
PISTA TIPO 1: BALONCESTO

CAMPO DE JUEGO			SUPERFICIE TOTAL					
Anchura -m-	Longitud -m-	Superficie -m ² -	Anchura -m-	Longitud -m-	Superficie -m ² -			
15	x	28	=	420				
				19,1	x	32,1	=	613,11

Altura libre 7 m
Bandas Juego 2 m

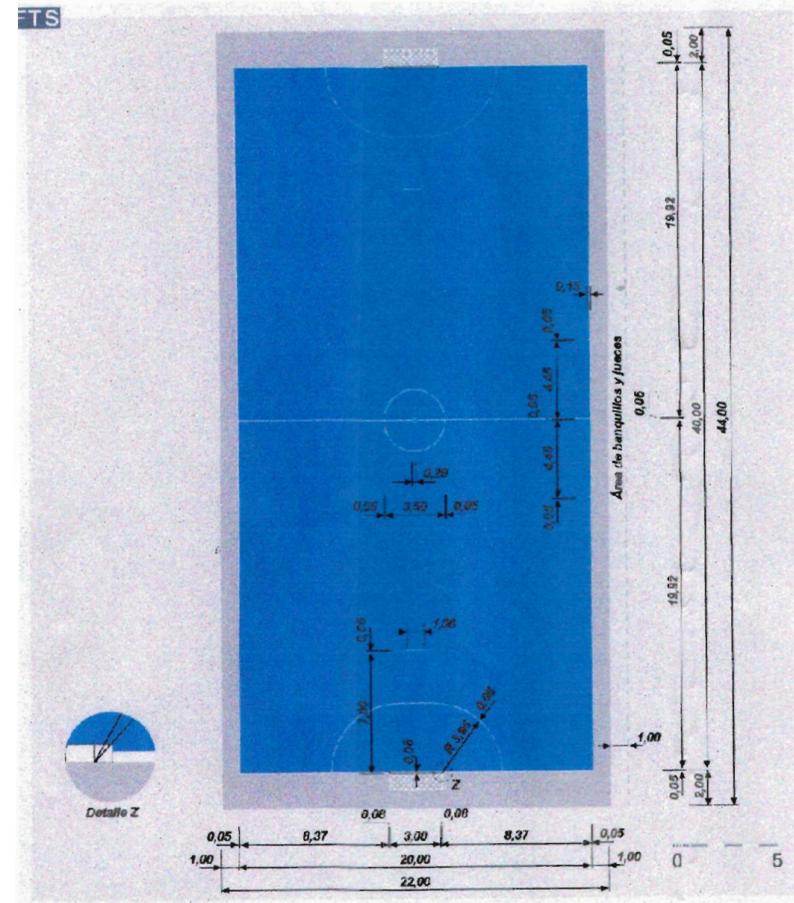
PISTA TIPO 2: BALONMANO + FUTBOL SALA

CAMPO DE JUEGO			SUPERFICIE TOTAL					
Anchura -m-	Longitud -m-	Superficie -m ² -	Anchura -m-	Longitud -m-	Superficie -m ² -			
20	x	40	=	800				
				22	x	44	=	968

Altura libre 7 m
Bandas Juego 1-2 m
